ОСОБЕННОСТИ ОБСЛЕДОВАНИЯ СОСТОЯНИЯ КОНСТРУКЦИЙ ЗДАНИЙ И СООРУЖЕНИЙ В УСЛОВИЯХ ВОЗДЕЙСТВИЯ ИОНИЗИРУЮЩЕГО ИЗЛУЧЕНИЯ

В статье рассматриваются особенности выполнения работ по обследованию состояния конструкций зданий и сооружений в условиях ионизирующего излучения на примере здания, расположенного на площадке Чернобыльской атомной электростанции.

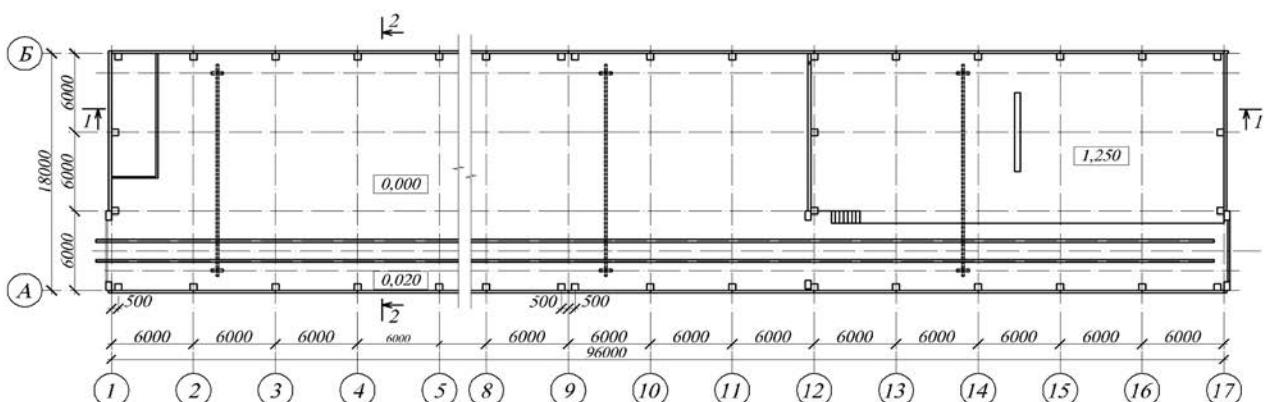
Обследуемое здание каркасное и имеет размеры в плане 96х18 м и высоту 10,9 м (рис. 1).

Рис.1. Схематический план здания.

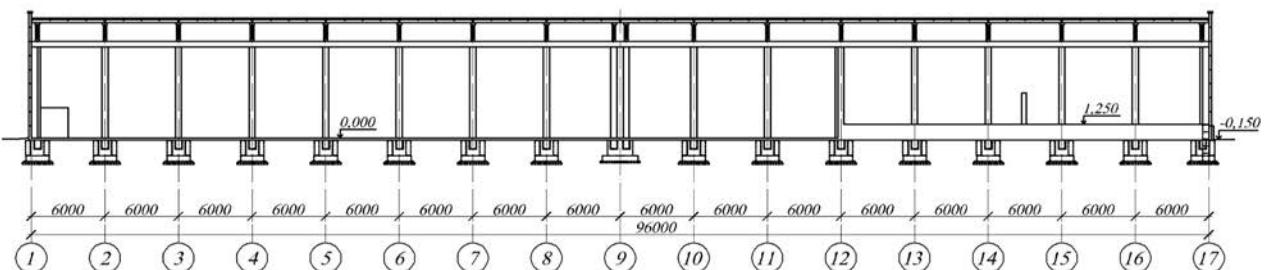
Каждая из 18-ти поперечных рам здания, расположенных с шагом 6 м, состоит из железобетонных колонн и железобетонных двускатных балок (рис. 2). По оси 9 находится температурный шов, который устроен путем установления двух железобетонных каркасов с расстоянием 1 м в осях между колоннами.

Рис.2. Разрез 1-1.

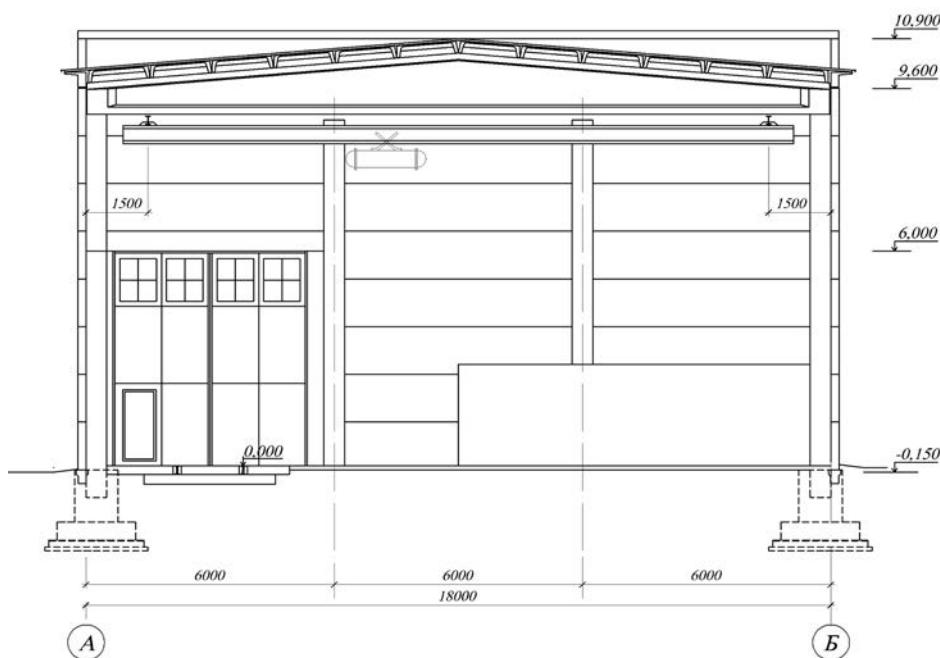
Сборные железобетонные предварительно напряженные двускатные балки каркаса приняты по серии ПК-01-08. Их длина составляет 17950 мм, высота в средней части – 1540 мм, а на опорах – 790 мм. Сечение балок в средней части пролета принято в виде двутавра с шириной верхней полки 400 мм, нижней – 270 мм и толщиной стенки 80 мм (рис. 3).

Рис.3. Разрез 2-2.
