НОВІ БУДИНКИ-ВСТАВКИ 1950 – 1980-Х РОКІВ У ВУЛИЧНИХ ФАСАДАХ ЛЬВОВА: КОМПОЗИЦІЙНИЙ АСПЕКТ

Описано дослідження композиційних ознак фасадів будинків у центральній частині Львова, споруджених впродовж 1950 – 1980-х рр. у середовищі забудови кінця ХІХ – початку ХХ ст. Звернуто увагу на наявність спільних рис у пластиці фасаду нової вставки з історичним середовищем; дотримання сумірності у формах фасаду нової будівлі та сформованого просторового середовища; наявність в новому фасаді чужорідних (по відношенню до середовища) пластичних форм.

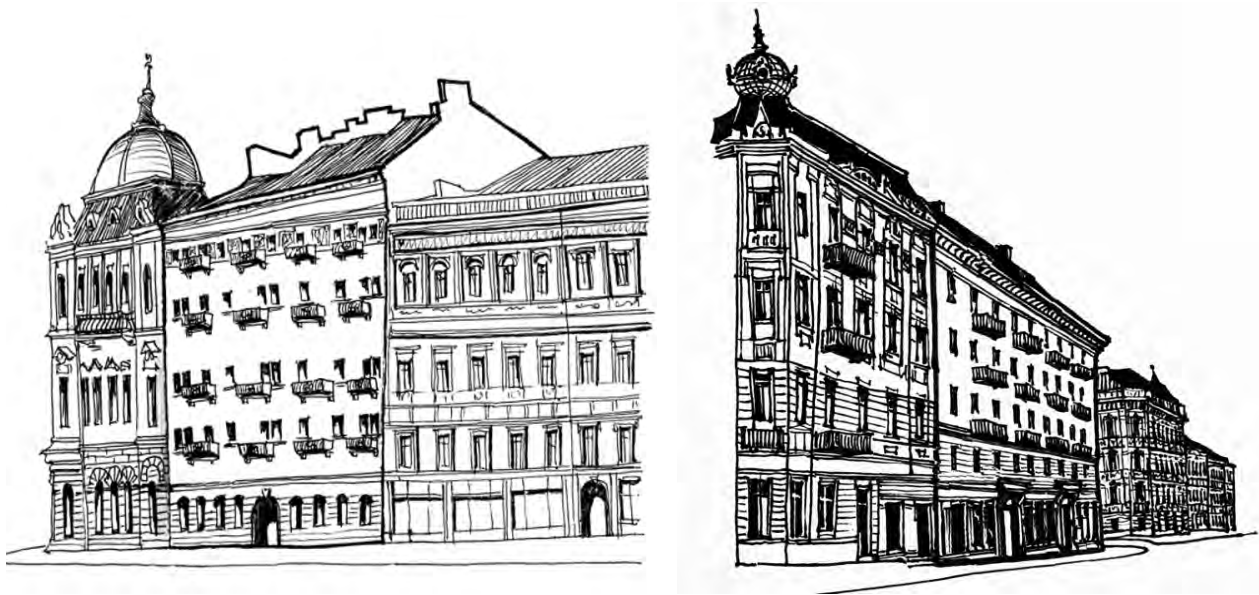
Рис.1. а) Житловий будинок на вул.Ак.Гнатюка, (арх.М.Микула) 3;
б) Житловий будинок на вул.Городоцькій, 76 (арх.П.Конт).

Аналогічно з сусідніми будівлями і в композиції фасаду житлового будинку акцентується перший поверх, завдяки великому масштабу прорізів та деталей, використанню русту та завершенню першого поверху невеликим карнизом. Фасад в цілому завершується добре розвинутим карнизом здебільшого співпадаючому за висотою з карнизом музею. Відгуком на багатий декор сусіднього фасаду є балкони, оздоблені фігурним металевим огороженням та ліпними кронштейнами. Розвинуті горизонтальні тяги, притаманні також фасадам сусідніх будинків. Покриття житлового будинку виконане як шатровий дах, що є спільною ознакою фрагменту сформованого архітектурного середовища кварталу. Уникнути монотонності дозволяє зміна ритму віконних прорізів та розміщена на рівні п'ятого поверху смуга ліпних вставок з радянською символікою, - характерний засіб радянської архітектури 1950-х років. Можна стверджувати, що фасад житлового будинку є стримано-підпорядкованим фоном, який сприяє сприйняттю розвинутої пластики оточуючої забудови, композиційно вписуючись у середовище вулиці.

Подібним чином проведений аналіз житлового будинку по вулиці Городецькій, 76, (архітектор П. Конт) побудованого у 1950-х роках у середовищі житлової забудови початку ХХ століття (рис.1б). Перший та другий поверхи виділені рустом та горизонтальними поясами. Акцентовані великі вітрини, а також укрупнені дещо стилізовані елементи ордеру. Балкони оздоблені металевими фігурними решітками, що поєднуються з аналогічними елементами на фасадах сусідніх будівель. Можна ствердити, що об'єднуючою ознакою для фасаду нової вставки та сусідніх фасадів є рівномірне співвідношення віконних прорізів та простінків та застосування шатрового даху, характерного для будівель кварталу.

Житловий будинок на вул. Гнатюка зайняв порівняно невелику ділянку поряд із однією з найбільш імпозантних будівель центру міста – музеєм етнографії та художнього промислу Інституту Народознавства НАН України (раніше Галицька ощадна каса, архітектор Ю.Захаревич, скульптор Л. Марконі, 1874-1891рр.). Будівля Галицької ощадної каси стала одним з шедеврів «мальовничого» стилю – провідного напрямку пізнього історизму у Львові, фасади якої вирізняються багатю пластикою та відмінною якістю будівництва [2]. Природньо, що таке сусідство підказувало автору житлового будинку архітектору М. Микулі композиційне підпорядкування нового фасаду старому, його більш стримане пластичне вирішення. Поряд із цим було розвинуто ряд ознак, які композиційно об'єднували нову будівлю із сусідньою (рис.1а).Розглянемо їх детальніше.

В цілому ситуація схожа з попередньою. Нова будівля тактично та співмащтабно вписана у сформований на зламі ХІХ-ХХ ст. фронт забудови вулиці та формує спокійний фон для сприйняття більш пластично насичених сусідніх фасадів внаслідок спільності ряду ознак.

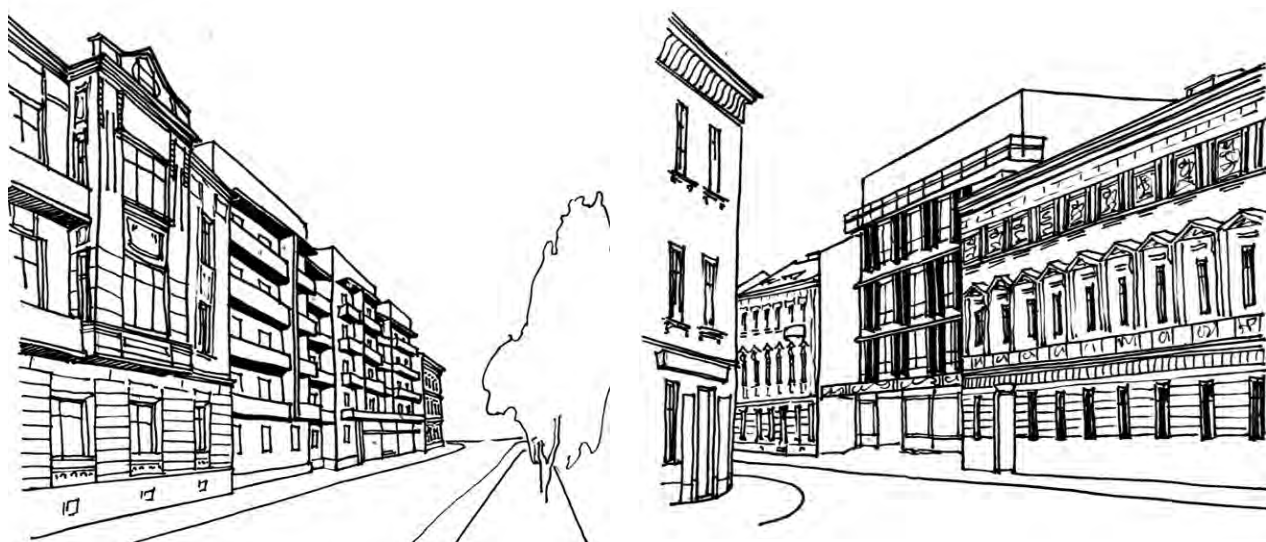
Розглянемо декілька прикладів. На вулиці Івана Огієнка, 4 у 1960-х рр. серед житлової забудови початку зламу XIX-XX ст. з досить пластично насиченим фронтом фасадів, побудовано новий п'ятиповерховий житловий будинок (рис.2а). Зліва від нього фасад старого будинку має характерні двоповерхові еркери, що поєднуються з лоджіями. Очевидно, що таке поєднання виступаючих об'ємів та заглиблень, спонукало автора нового будинку використати цей же прийом, не вдаючись при цьому до класичних архітектурних форм та декору.

Фасад нового будинку розчленований на три виступаючі частини, підкреслені балконами-лоджіями, що створює чіткий контраст вертикалей та горизонталей, цоколь низький. Перший поверх композиційно виділений, застосовано суцільне застеклення вітрин, балконів немає, однак балкони другого поверху створюють суцільну горизонталь, ніби підкреслюючи простоту форми першого поверху. Об'єм нового будинку за висотою приблизно відповідає сусіднім, до того ж активний горизонтальний дашок візуально відсікає мансардний поверх, ілюзійно зменшуючи його висоту при візуальному сприйнятті будинку. В цілому, у композиції нового фасаду підтримано характерні для сусідніх старих будівель архітектурні прийоми шляхом застосування балконів, лоджій, вертикальних екранів.

У якості подібного прикладу можна привести будівлю салону-перукарні «Чародійка» на вул. Ів. Франка, 23 (1970-і рр., рис.2б). Сусідні фасади рядової забудови зламу XIX – XX ст. однорідні за композицією, використаний прийом візуального полегшення фасаду від низу до верху (зменшення висоти, зменшення масштабу декору). За висотою вставка дещо перевищує оточуючі будинки, однак горищний поверх запроектований глухим та візуально відділений від нижніх поверхів горизонтальною тягою декоративного балкону, що при огляді з вулиці дещо зменшує загальну висоту будинку.

Рис. 2. а) Житловий будинок на вул. І.Огієнка; 4; б) Салон-перукарня на вул. І.Франка, 23.

Можна вважати, що деяка спільність пластики фасаду нової вставки та сусідніх фасадів досягається використанням вертикальних сонцезахисних ребер висотою в три поверхи, які є акцентами фасаду. Єдина тема композиції фасаду частково формується горизонтальними дашками, що фіксують висоту будівлі,

які перетинаючись з ребрами формують активний малюнок фасаду . Новий будинок дещо не масштабний сформованому оточенню через вивищення на поверх над сусідами та досить жорстку архітектурну форму завершення будівлі – високий парапет . Використаний характерний для оточення прийом виділення першого поверху, хоча й іншими засобами. В новій будівлі це стрічкове за-скленні вітрин та дашок над вітринами, в старих сусідніх будинках – руст. Разом з цим, згадувані уже вертикальні ребра та горизонтальні тяги, які пересікаються з ними, створюють пластично активні хрестоподібні пересічення, чужі оточенню та надаючи новій будівлі неоправдану контрастність. До позитивних рис композиції об'єму нового будинку слід віднести відступ фасаду в глибину від існуючої лінії забудови, що дозволяє візуально зменшити висоту будівлі.

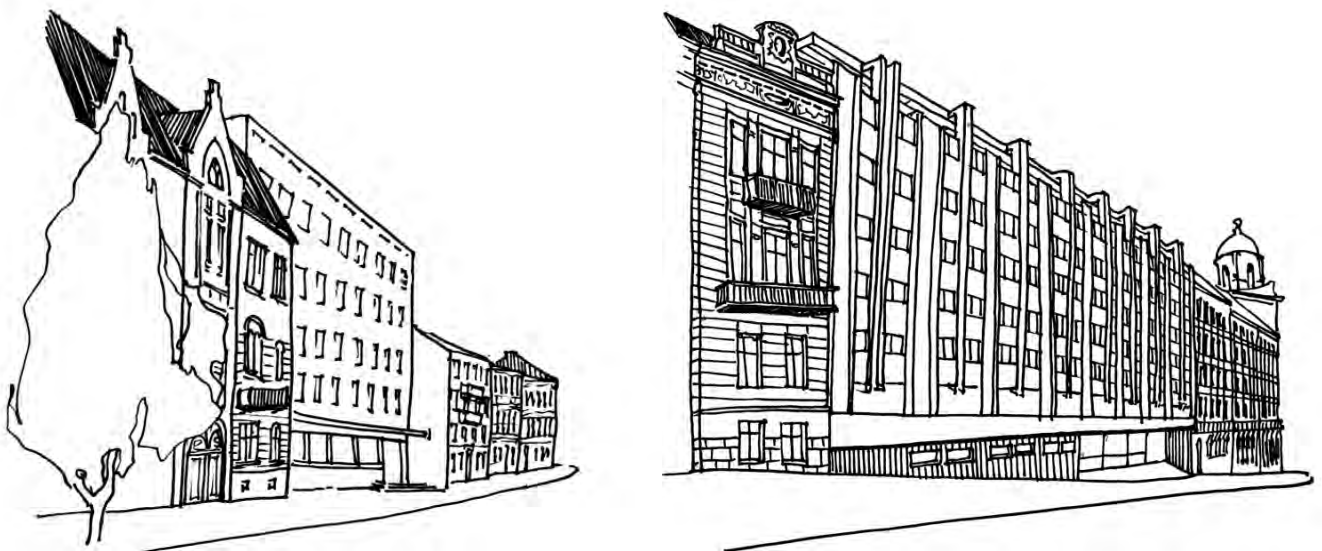
До цього ж періоду належить офісна будівля на вулиці Вітовського, 20 (рис.3а). Композиція фасаду вирізняється простотою (можна помітити, що вона навіть занадто спрощена) практично без акцентних елементів і нова будівля слугує фоном для сусідніх будинків початку ХХ століття. Розвинені деякі ознаки що об'єднують новий фасад з сусідом справа: розміри та пропорції віконних прорізів , ритм та розмірні співвідношення вікон та простінків . Спільною ознакою для нового фасаду та сусідньої забудови є високий цоколь , але цього явно недостатньо для збереження цілісності середовища. Застосування плоскої покрівлі та надто проста геометричність об'єму нового будинку обумовлює те, що переважають ознаки його невідповідності оточенню.

Прикладом може служити композиція фасаду офісної будівлі на вулиці Листопадового Чину, 22 за проектом Р. Сивенького у 1978 р. (рис.3б). Для фасадів сусідніх будинків початку ХХ століття є характерним крупний масштаб (особливо будинок справа) фасадів, різноманітний декор, переважання вертикальних елементів. Протилежний бік вулиці не забудований (територія парку), що створює різноманіття точок сприйняття нового об'єкту. Очевидно, вказані особливості ділянки багато в чому визначили композицію фасаду нового будинку та його взаємозв'язок з оточенням. Об'єм вставки у цілому сумірний сусідам, в формах фасаду підкреслені вертикальні елементи, що створюють чіткий, досить подрібнений ритм. Горизонтальні пропорції віконних прорізів, здавалось би, контрастують з вікнами сусідніх будинків, однак організуючою ознакою тут є не геометрія прорізу, а пропорції рам. Аналогічно до сусідніх фасадів активно виділений перший поверх, хоча і іншими засобами – горизонтальним поясом, поєднанням стрічкового застосування з невеликими вікнами з обрамленнями. Верхній поверх відступає від головної площини фасаду, що візуально пов'язує його з шатровими дахами сусідніх будинків.

Рис.3. а) Офісна будівля на вул. Вітовського, 20.
б) Офісна будівля на вул. Листопадового Чину, 22

Новий фасад логічно доповнює (а при фронтальному сприйнятті і домінує на певному відрізку) фронт забудови вулиці без застосування стилізованих іс-

торичних форм. Розвинуті лише найбільш характерні ознаки пластичної тканини вулиці – відповідний масштаб загального малюнку фасаду та переважання вертикальних членувань.

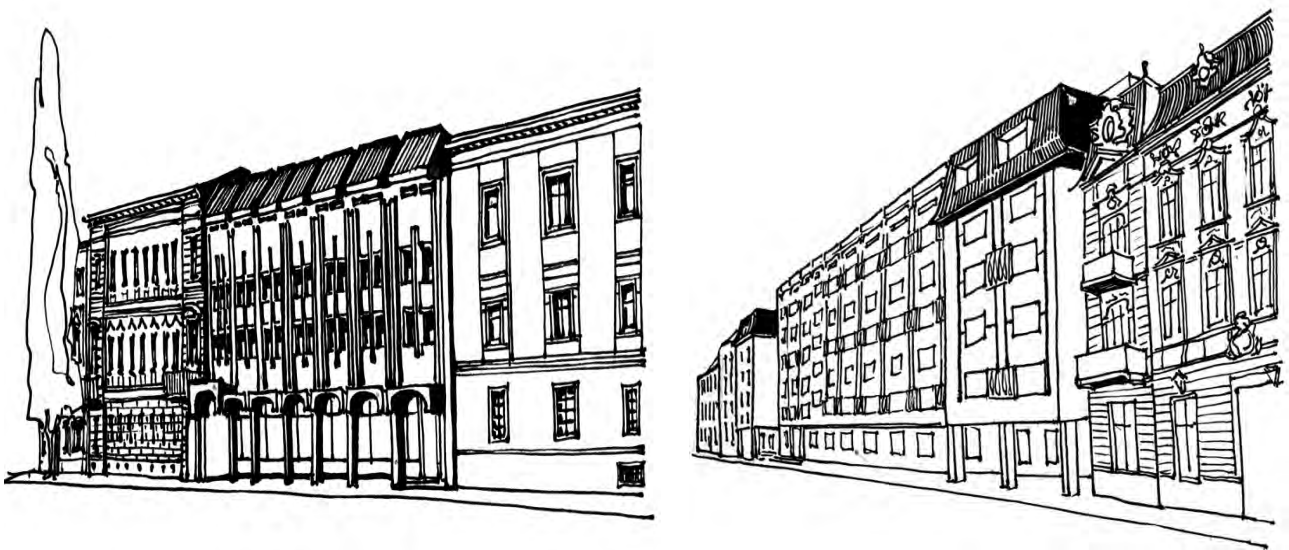
Салон автомобілів на вулиці Чайковського, 20 побудований у 1986 р. за проектом М. Трача (рис.4а). Об'єм нової будівлі співрозмірний оточенню, будинок дещо відступає від існуючої лінії забудови, що є логічним для вузької вулиці. Можна вважати, що пластика нового фасаду в цілому пов'язує досить насичений фасад будинку зліва з простим рішенням фасаду будинку справа в загальному фронті вулиці. Малюнок фасаду вставки ґрунтується на вертикальному членуванні площини фасаду (сумірних фасаду будинку зліва) і такому ж членуванню покрівлі. Заслуговує уваги об'ємна інтерпретація архітектурних форм, розміщених ніби в трьох площинах. Перша з них – найбільш виступаючі елементи дашка першого поверху та вінчаючий карниз. Друга – площина стіни другого та третього поверхів та половини першого. Третя – втоплена площина застелення першого поверху та гребінь розвинутого карнизу. Зауважимо також, що пропорції прорізів близькі навколишній забудові. Хоча ці будівлі розділяє майже десятиліття, але в обох випадках можна говорити про доповнення та розвиток композиції сформованого середовища. Дещо інша картина спостерігається на ділянці вулиці Ів.Франка, 33, де побудовано офісний будинок (архітектори В. Суц, А., Симбірцева, 1983 р.) (рис.4б).

Рис. 4. а) Салон автомобілів на вул.Чайковського, 20;
б) офісний будинок на вул.І.Франка, 33.

Навколишня забудова вулиці сформувалась на початку ХХ століття з житлових будинків висотою 3-4 поверхи з досить багатим декором у формах історизму. Нова вставка за протяжністю по фронту вулиці набагато перевищує сусідні будинки, хоча і співрозмірна з ними за висотою. Фасад вставки розчленований на три частини: середня – 7-ми поверхова і найбільш протяжна заглиблена, а дві бокові – 6-ти поверхові ризаліти підтримують існуючу лінію забудови. Відступ від лінії забудови центральної частини візуально понижує будинок, а мансарди ризалітів стилізовані під дахи сусідніх будинків, сприяють цілісності сформованого середовища.

Пластично насичена існуюча забудова та велика площа нового фасаду визначили більш скромне за пластикою вирішення нового будинку, майже без контрастних архітектурно-конструктивних елементів. Для підтримання формально-композиційної єдності з середовищем у новому фасаді розвинуті ознаки, характерні для даного відрізка вулиці. Це, вже згадані мансарди бокових частин, а також виділення першого поверху. Показово використання декоративних пластичних вставок а також вертикальних та горизонтальних підрізків, які посилюють художню виразність фасаду при його загальному площинному вирішенні. Можна припускати, що архітектурні прийоми 1950-х років (приклад вул.Гнатюка) трансформовані в 1960- 1970-і рр. знайшли тут новий вираз, хоча і дещо іншій інтерпретації. В цілому фасад і при такому стриманому вирішенні домінує в оточуючій забудові, оскільки його габарити суттєво перевищують розміри сусідніх фасадів. У ряді новобудов прагнення долучитися до сформованого архітектурного контексту набуває характеру стилізації.
