## ДОСЛІДЖЕННЯ ВПЛИВУ ДЕФЕКТІВ КОНСТРУКЦІЙ АВТОДОРОЖНІХ МОСТІВ НА ЇХ НЕСНУ ЗДАТНІСТЬ

### RESEARCH OF THE INFLUENCE OF DEFECTS OF ROAD BRIDGE STRUCTURES ON THEIR BEARING CAPACITY

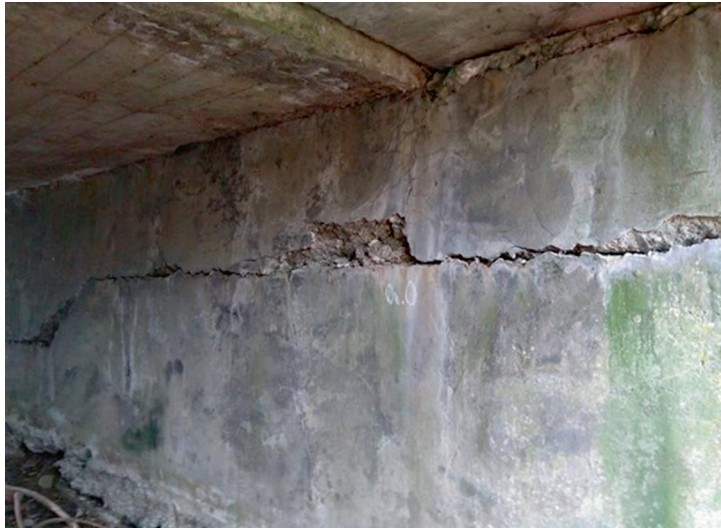
Дефект 494. **Втрата несної здатності ґрунтів основи.** Ймовірна причина — просадка основи фундаментів опор.

**Рисунок 1** — В обох стоянів моста нижня частина опустилася на 30 мм. Міст через р. Тейсарівка на автомобільній дорозі М-12 Стрий – Тернопіль–Кропивницький – Знам'янка (через м. Вінницю), км 13+243

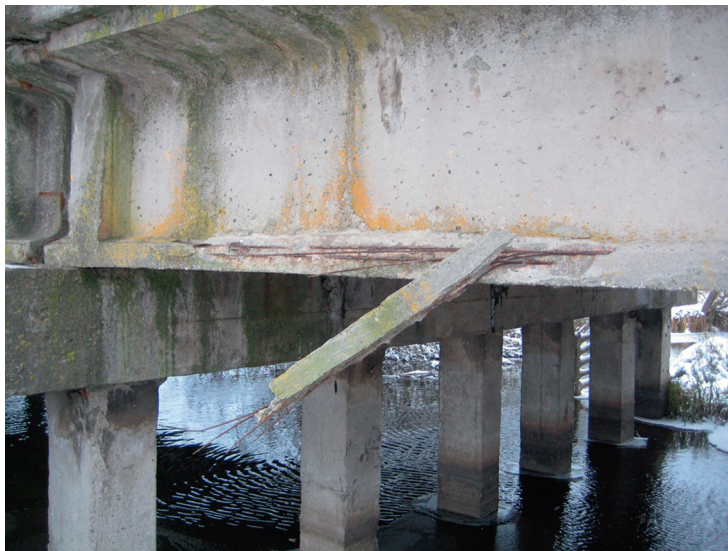
Дефект 069. **Втрата міцності за згинальним моментом.** Причина — зменшення кількості робочої арматури.

**Рисунок 2** — Розрив 6-ти струн робочої поздовжньої арматури в нижньому поясі балки. Міст через струмок на автомобільній дорозі Н-02 /М-06/ – Кременець – Біла Церква – Ржищів – Канів – Софіївка, км 276+526

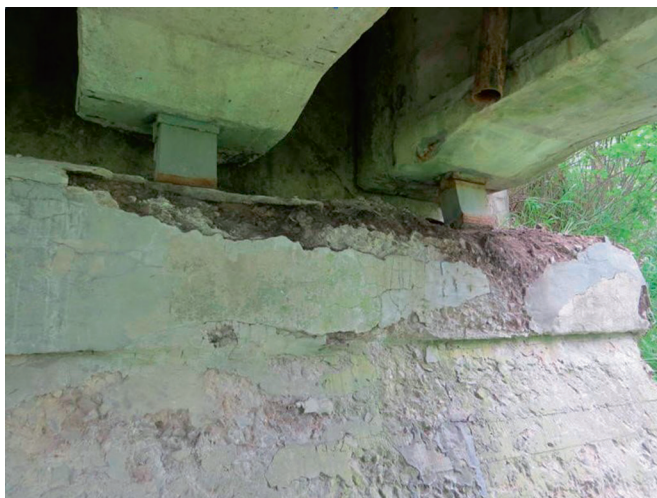
Дефект 259. Втрата стійкості положення прогонової будови.

*Рисунок 3* — Зміщення опорних частин від проектного положення. Міст через струмок на автомобільній дорозі Н-02 /М-06/ – Кременець – Біла Церква – Ржищів – Канів – Софіївка, км 234+349

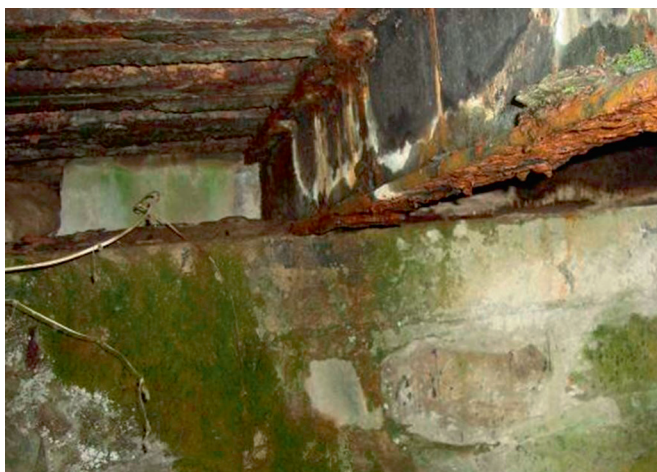
Дефект 117. Втрата міцності прогонової будови.

*Рисунок 4* — Значна корозія сталевих балок. Міст через струмок на автомобільній дорозі Н-13 Львів – Самбір – Ужгород, км 191+771
