ПРИМЕНЕНИЕ ЛАЗЕРНЫХ ТЕХНОЛОГИЙ ДЛЯ ПОВЫШЕНИЯ СРОКА СЛУЖБЫ ИЗДЕЛИЯ КБА-3

Г.Н. Розоринов¹, д.т.н., проф., В.Ю. Хаскин², д.т.н., с.н.с., С.В. Лазаренко¹, к.т.н., доц.

Рассмотрены причины, вызывающие сокращение срока службы ствола танковой пушки. Показана целесообразность применения лазерной термической обработки и лазерного легирования стали для повышения срока службы стволов танковых пушек.

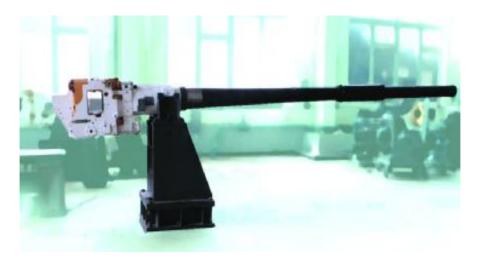
Рис. 2. Внешний вид отечественной гладкоствольной танковой пушки КБА-3

Внешний вид гладкоствольной танковой пушки КБА-3 приведен на рис. 2, а технические характеристики – в табл. 1.

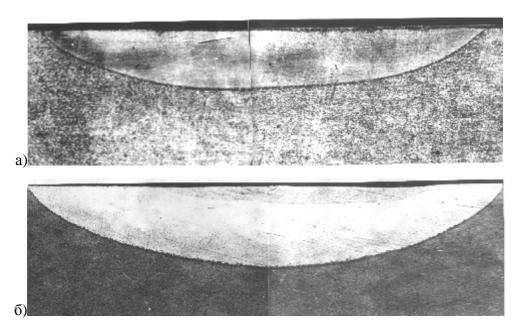
Рис. 3. Структура дорожек ЛТО стали 38ХН3МФА: а – без оплавления; б - с оплавлением

В результате проведения ЛТО образцов из стали $38XH3M\Phi A$ был выбран следующий режим: мощность излучения CO_2 —лазера P=3,2 кВт, скорость обработки V=16,67 мм/с, диаметр пятна излучения на обрабатываемой поверхности d=8 мм. Установлено, что основной металл имеет бейнитную структуру (в основном нижнего бейнита) с характерными полосами ковки. Его твердость составляет порядка HRC 43. Структура оплавленной зоны (ширина 5...6 мм при глубине 70...100 мкм) четко выраженная дендритная. В ней могут образовываться микротрещины шириной 10...20 мкм,

которые остаются в пределах литой зоны и не распространяются в область зоны закалки из твердой фазы, что позволяет устранять их вместе с припуском при финишной механической обработке. Зона закалки из твердой фазы представляет собой бесструктурный (реже – мелкоигольчатый) мартенсит с однородной твердостью HRC 65-66. Между этой зоной и основным металлом имеется переходная зона шириной 40...60 мкм с плавным падением твердости.

Наличие микротрещин в литой зоне указывает на действие временных термических напряжений в процессе ЛТО. На установке ДРОН-3 в образцах измерялись напряжения первого рода (зональные макронапряжения) методом рентгеноструктурного анализа [6]. Определили, что на поверхности дорожек ЛТО без оплавления имеют место сжимающие напряжения $\sigma = (-763 \pm 380)$ МПа. По сравнению с пределом прочности эти напряжения значительны и в сочетании с циклическими знакопеременными нагрузками, характерными для условий работы ствола, могут привести к снижению его живучести. В оплавленной (литой) зоне дорожек ЛТО остаточные напряжения не обнаружены. Объемная термообработка образцов из стали 38ХН3МФА после ЛТО, включающая в себя нагрев до 220...250 °C, выдержку в течение 3...4 ч и последующее охлаждение на воздухе, позволяет полностью устранить остаточные напряжения. При этом твердость закаленной методом ЛТО стали понижается до HRC ~60.

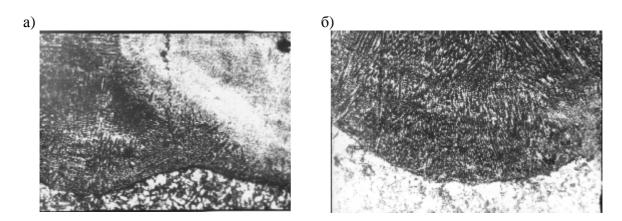
Рис. 4. Микроструктуры лазерного легирования стали 38ХНЗМФА порошком ПГ-Н1 (P=3 кBt, V=170 м/ч, d=3 мм) с сопутствующим подогревом током высокой частоты

Лазерное легирование с ВЧ-подогревом проводили порошком ПГ-Н1 сплава системы Fe-Ni-B-Si. Твердость полученного слоя составляла HRC 20...40, в то время как паспортная твердость использованного сплава HRC 50...55. Глубина легированного слоя составляла 0,5 мм. Характерные для обычного лазерного легирования микротрещины отсутствовали. Микроструктура легированного слоя близка к структуре слоев лазерной наплавки с последующим высоким отпуском: имеет ярко выраженный дендритный характер, наблюдаются крупные дендриты. Переходная зона составила 5 - 8 мкм (рис. 4).
