О.В. Бачинська,
Київський національний університет будівництва і архітектури**ПУСТИННО-МИКОЛАЇВСЬКИЙ МОНАСТИР У КИЄВІ: ПРОБЛЕМИ
ВІДНОВЛЕННЯ ІСТОРИЧНОГО ХРАМУ У СУЧАСНІЙ ЗАБУДОВІ**

Анотація: у статті розглядаються проблеми, що виникають при відновленні втрачених храмів, на прикладі сучасної забудови ділянки зруйнованого Пустинно-Миколаївського монастиря в Києві на Печерську.

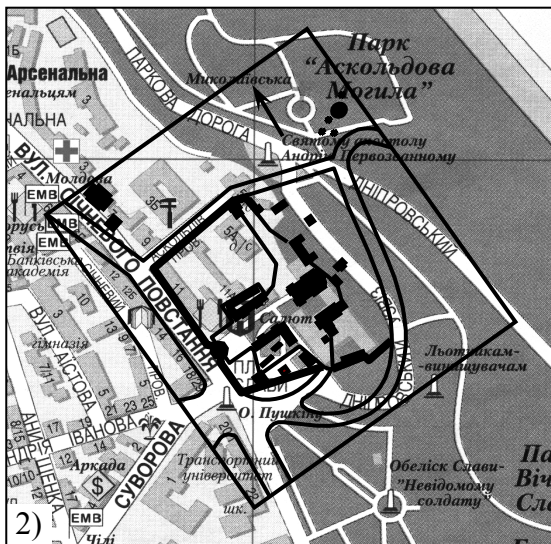
Умовні позначки до генплану: 1 - церква Св. Миколая на Аскольдовій могилі, 2 – церква Св. Миколая (Слупська), 3 - дзвіниця церкви Св. Миколая (Слупської), 4 - Військово-Миколаївський собор, 5 - трапезна Військово-Миколаївського собору, 6 - дзвіниця Військово-Миколаївського собору, 7 - брама території Військово-Миколаївського собору.

Рис. 1. Пустинно-Миколаївський монастир на Печерську: 1) генплан монастиря; 2) накладання генплану Пустинно-Миколаївського монастиря на фрагмент сучасної карти Києва; 3) втрачений Військово-Миколаївський собор; 4) втрачена церква Св. Миколая (Слупська); 5) збережена церква-ротонда Св. Миколая на Аскольдовій могилі.

забудована сучасними спорудами (рис. 2). На рис. 1 наведений генеральний план комплексу, який був опублікований у книзі Т. Гевріка (6), але при накладанні на сучасну карту відповідної ділянки Києва, цей план виявився дещо неточним, на рисунку видно що церква-ротонда на Аскольдові могилі змістилася зі свого місця. Але загалом були виявлені місця розташування головних об'єктів сакрального комплексу.

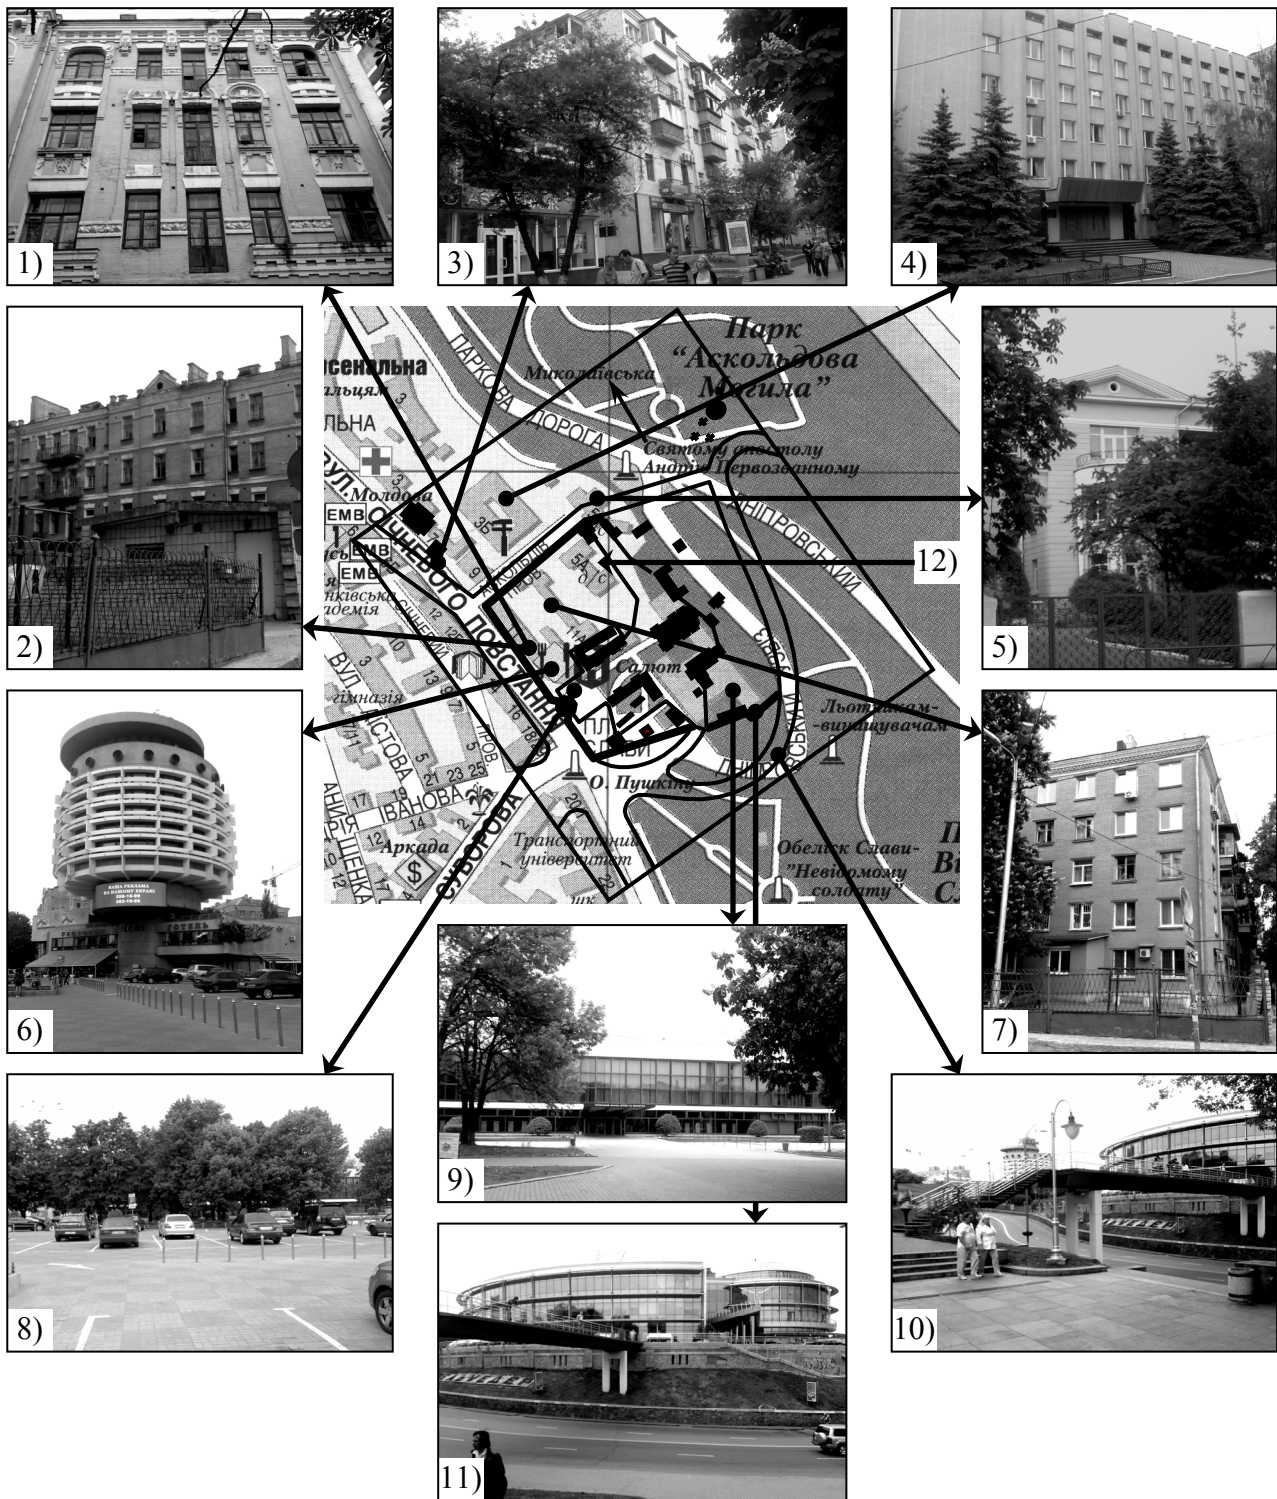
Рис. 2. Забудова верхньої ділянки втраченого Пустинно-Миколаївського монастиря на Печерську: 1), 2) покинута старовинна будівля, фрагмент головного фасаду, фрагмент дворового фасаду, 3) житлові будинки, 4) адміністративна споруда, 5) громадська споруда, 6) готель “Салют”, 7) житловий будинок, 8) площа Слави, 9) Палац дітей та юнацтва, 10) місток до парку Вічної Слави, 11) комплекс відпочинку “Бельведер”, 12) будівництво висотного комплексу.

Верхня частина гори, де колись розташовувалися споруди Пустинно-Миколаївського монастиря з Військовим собором та церквою Св. Миколая,

Ділянка, де розташовувалася церква Св. Миколая забудована житловими будинками, адміністративною та громадською спорудою (рис. 2). Територія Військово-Миколаївського собору включає старовинний будинок, який зараз продається, житловий будинок, будівельний майданчик, де зводиться багатопверховий комплекс, готель “Салют”, колишній Палац піонерів, перейменований в Палац дітей та юнацтва, комплекс відпочинку “Бельведер” (рис. 2). Соборна площа – тепер сучасна площа Слави, за назвою парку Вічної Слави поряд, присвяченому загиблим у Другій Світовій війні. На площі розташовані зелені насадження, автостоянка перед готелем, вихід з підземного магазину–переходу та недіючий басейн перед Палацом дітей та юнацтва. До Парку Вічної Слави з ділянки сакрального комплексу перекинутий невеличкий пішохідний місток (рис. 2).

Місце колишнього монастиря забудовано хаотично, різностильовими спорудами, без певного містобудівного плану. З переліку споруд чітко видно, що ділянка не має єдиного функціонального вирішення. Адміністративна будівля розташована усередині житлового кварталу, де скоріш необхідні зелена зона та ігрові майданчики. Тісне сусідство житлових будинків з готелем та розважальними спорудами також не дуже вдале. Площа Слави не забудована і дозволяє відновити величезний Військово-Миколаївський собор, але в такому разі суміщення поряд різних за функціональним призначенням будинків зовсім немає логіки.
