ОСОБЛИВОСТІ ПРОЕКТУВАННЯ ТА АНАЛІЗ КОНСТРУКТИВНОГО РІШЕННЯ МЕТАЛЕВОГО КУПОЛЬНОГО ПОКРИТТЯ АКВАПАРКУ

Аналізуються архітектурні, технологічні та конструктивні рішення купольної спортивної споруди та умови експлуатації несучих сталевих конструкцій з врахуванням агресивності експлуатаційного середовища аквапарку на прикладі водноспортивного центру у м. Мінськ. Результати роботи використані при учбовому проектуванні. Запропоновано конструктивні рішення, що впливають на довговічність та надійність споруди.

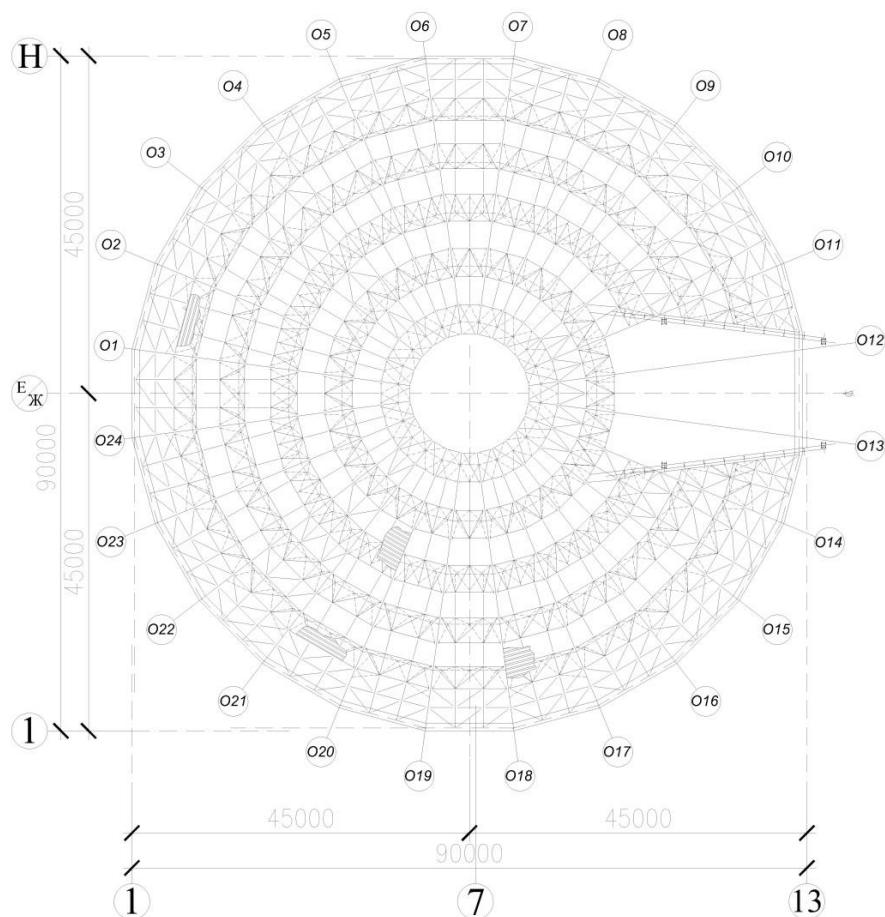
Рис. 5. Схема розміщення елементів сталевих купола

Конструктивні рішення. В якості несучих конструкцій 90-метрового купола запроєктовані сталеві напіварки, які у верхній частині на висоті 23,9 м спираються на розпірне кільце діаметром 16 м, а в нижній, на позначці +4,2 м на суцільне розпірне кільце (рис.5, 6). Ферми виготовляються із прокатних труб. Радіуси кривизни верхнього та нижнього поясів складають відповідно 60м та 58м. Купол складається з 22 плоских ферм, що розміщуються радіально з кроком 15°. Ферми опираються в нижній частині на металеві опорні стійки висотою близько 5м. Запроєктовано стовпчасті монолітні залізобетонні фундаменти.
