Левко КВЯТКОВСЬКИЙ

ПРОЕКТ ПОВОЄННОЇ ВІДБУДОВИ ЧЕРНЕЛИЦЬКОГО ЗАМКУ 1922 РОКУ

У статті вперше розглянуто проект відбудови та консервації замку в Чернелиці після Першої світової війни, виявлений у фондах Державного архіву Львівської області. Автор проаналізував й описав збережену проектну документацію, а також умови, які передували її створенню**.*

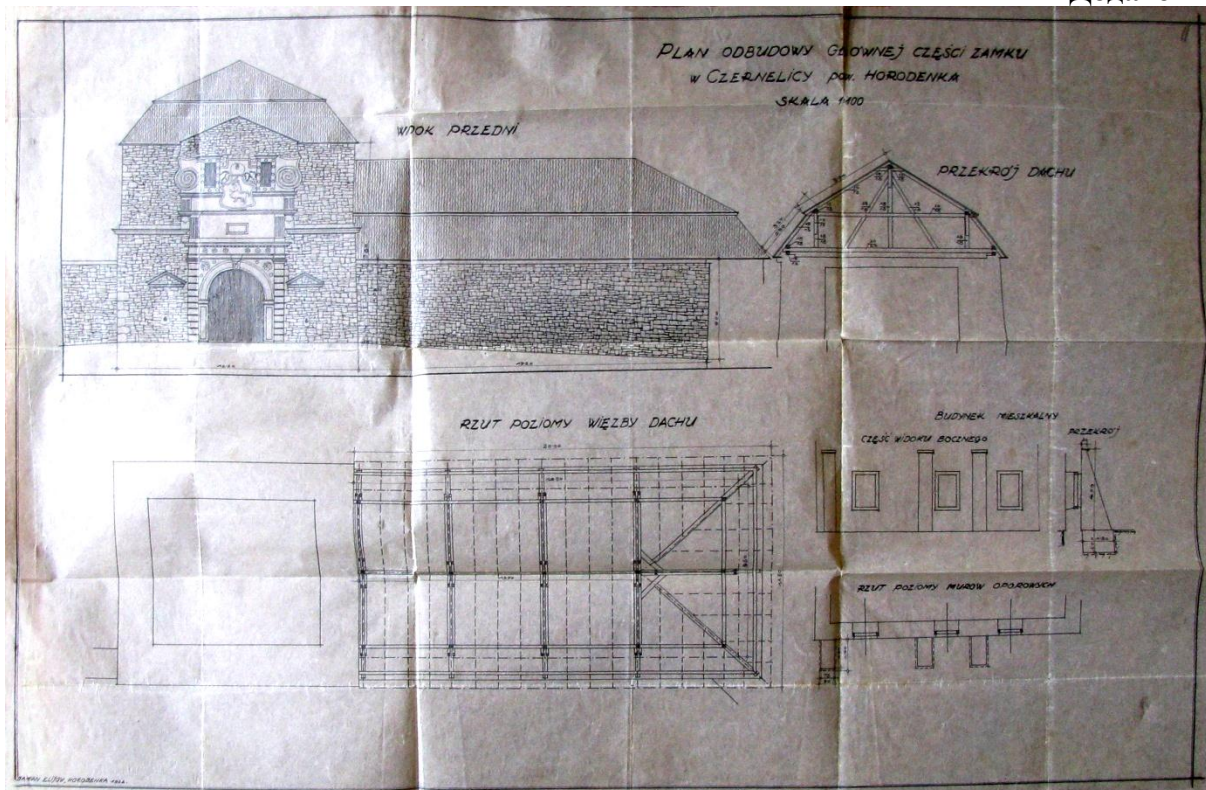
Додаток 1

Аркуш із кресленням міститься в окремому конверті. Це паперова калька альбомної орієнтації. Усі зображення нанесено чорною тушшю в масштабі 1:100, підписи до них виконані польською мовою, розміри подано в сантиметрах. Композиційно креслення розміщуються у два ряди, у верхньому ряді є два креслення, а в нижньому – три. Умовна вертикальна вісь розділяє лист таким чином, що два креслення з лівого боку займають приблизно 2/3 площі листа. У верхній правій частині аркуша міститься основний підпис – “Plan odbudowy głównej części zam-

ku w Czernelicy; pow. HORODENKA; SKALA 1:100” (“План відбудови головної частини замку в Чернелиці; пов. Городенка; масштаб 1:100”). Під підписом читаємо: “PRZEKRÓJ DACHU” (“Переріз даху”). Тут зазначено товщину перерізів балок, стропил та інших частин даху прибрамної будівлі тощо, а також розміри площин даху в перерізі. Ліву верхню частину займає напис “WIDOK PRZEDNI” (“Вигляд спереду”) – креслення головного (західного) фасаду брами й південної куртини з проєктованим дахом. На кресленні проставлені основні розміри будівель, декоративні оздоби брами нанесені без деталізації. У нижньому лівому куті міститься напис “RZUT POZIOMU WIEZBY DACHU” (“План рівня конструкцій даху”) – план конструкцій даху із зазначенням їх основних розмірів. Цікаво, що на кресленні показано конструкції даху тільки над прибрамною будівлею, сама ж надбрамна вежа показана тільки контуром. У правому нижньому куті розміщені три невеликі креслення, які стосуються палацу на замковому подвір’ї, про що свідчить підпис “BUDYNEK MIESZKALNY” (“Житловий будинок”). Сьогодні це єдині виявлені креслення, на яких, хоч і схематично, зображено цю будівлю. Під підписом читаємо: “CZEŚĆ WIDOKU BOCZNEGO” (“Частина бокового вигляду”), тобто частина бокового фасаду, на якій зображено західну стіну будинку з трьома вікнами, а навколо вікон схематично показано їхнє кам’яне обрамування. Ближче до північно-західного рогу будинку, а також у проміжку між вікнами автор пропонує примурувати три контрфорси. Розміри на цьому кресленні не вказані. Правіше розміщено напис “PRZEKRÓJ” (“Розріз”) – переріз по західній стіні палацу з проєктованим контрфорсом. Нижче записано “RZUT POZIOMU MUROW OPOROWYCH” (“Проекція рівня підпирних стін”) – план на рівні підпирних стін (контрфорсів). На цьому й попередньому кресленні подано розміри тільки проєктованих контрфорсів. По периметру аркуша викреслено рамку, за її межами в лівому нижньому куті міститься підпис автора проекту “DAMIAN ELIJOW, HORODENKA 1922” (“Дем’ян Елієв, Городенка 1922”)¹⁷. На жаль, про Дем’яна Елієва відомо тільки те, що в 1911/12 навчальному році він навчався в Державній промисловій школі у Львові на додаткових курсах для будівельної справи, будучи в той момент на 3-му році навчання¹⁸. Інша його діяльність, як і подальша доля, невідома.

Зміст креслення свідчить про те, що проект передбачав облаштувати гонтовий дах із заломом над прибрамними приміщеннями, а також примурувати три контрфорси до західної стіни житлового будинку (палацу). Необхідність контрфорсів не була випадковою. Документи, датовані липнем 1928 р., свідчать, що “дощова вода вимила шви і каміння західної стіни, що спричинило просідання і похилення цієї стіни”¹⁹. Відкритим залишається питання часу побудови даху на надбрамній вежі. У проєкті його креслення відсутні, це пов’язано з тим, що на момент розробки проєкту він уже існував. Цей факт підтверджують знімки, датовані вереснем 1921 р.²⁰, на яких видно свіжі сліди консервації вежі – замуrowані віконні отвори з боку дитинця, а саме покриття даху виглядає цілком новим. Сумнівно, щоб за 16 років, що пройшли з часу останньої реконструкції, і в часи воєнних лихоліть гонтовий дах міг зберегтись у відмінному стані. Тож можна припустити, що дах було відновлено в перші повоєнні роки, скориставшись при цьому проєктом Т.Тальовського 1905 року.

Натомість серед документів, які зберігаються в справі, найбільше зацікавлення викликає креслення проекту відбудови замку (див. Додаток 1)¹⁴. Воно є доповненням до листа Терези Петровичової та Єлени Петровичівни до Державного управління консервації у Львові від 10 липня 1922 р.¹⁵. Окрім проекту до листа додана заява про готовність опіки над пам'яткою та кошторис відбудови¹⁶.
