Форма проміжної частини мостоподібного протеза при реконструкції зубних дефектів передньої ділянки.

Опис клінічних випадків

Shape of Fixed Bridge Span in Reconstruction of Missing Teeth in Anterior Segment – Case Description to General Anesthesia in Ambulatory Dentistry

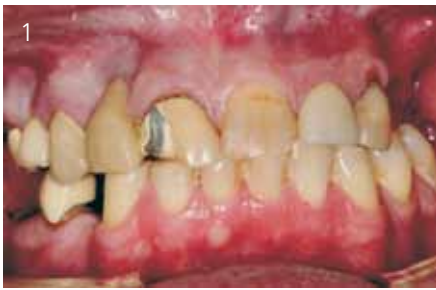
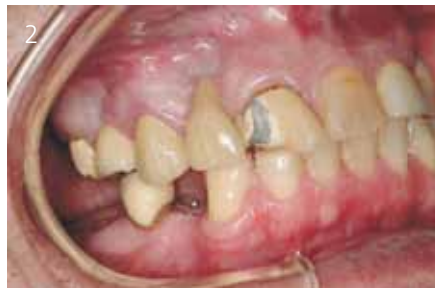
Мал. 1, 2. Проміжна частина мостоподібного протеза, яка не відповідає естетичним вимогам

нак у передній ділянці виникає проблема видимості проміжної частини мостоподібного протеза, яка у класичному варіанті охоплює покритий яснами альвеолярний відросток [1]. Для багатьох пацієнтів це є естетичним дефектом (мал. 1, 2). Зокрема недосконалість у ділянці так званої біло-червоної естетики, а точніше відсутність бажаного видимого профілю. Видимий профіль, тобто гармонійне, прогнозоване розміщення м'яких і твердих тканин є досяжним навіть при застосуванні класичного ортопедичного рішення, яким є мостоподібна конструкція [2]. Вона вимагає тільки певної модифікації форми проміжної частини та послідовності етапів лікування.

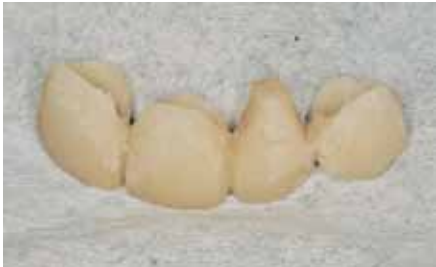
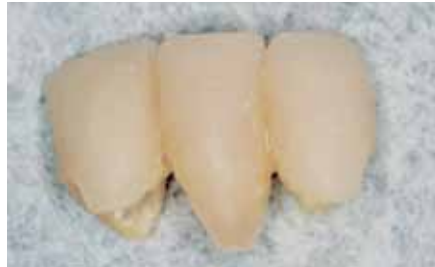
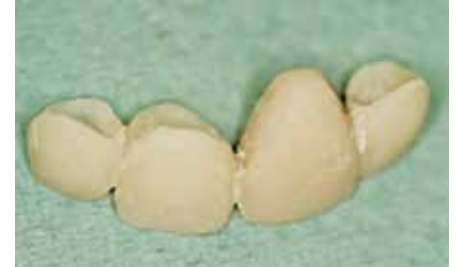
Мал. 3, 4, 5. Тимчасова мостоподібна конструкція зі спеціально сформованою проміжною частиною

го видимого профілю – принципово відсутнього у випадку проміжної частини мостоподібної конструкції у класичному розумінні (мал. 3, 4, 5). На таким чином відпрофільованій у процесі загоювання беззубій ділянці альвеолярного відростка, підготованій для встановлення мостоподібної конструкції, можна встановити тимчасовий протез [3]. Очевидно, що форма над'ясенної ділянки проміжної частини повинна бути тотожна формі проміжної частини тимчасової мостоподібної конструкції, щоби ідеально вписатися у існуюче заглиблення післяекстракційної рани (мал. 6, 7, 8, 9).
Зубний технік надає остаточної форми проміжній частині на підставі робочого відбитка та знімків, а іноді

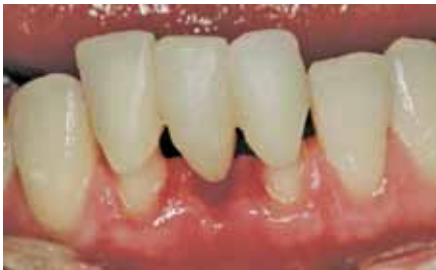
Мал. 6. Тимчасова мостоподібна конструкція – повністю загоєна лунка зуба

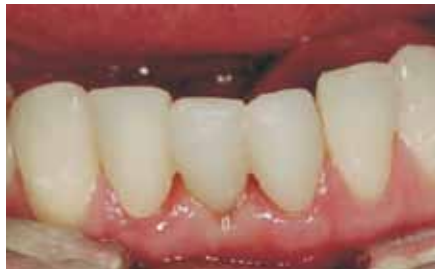
Мал. 7. Встановлений тимчасовий мостоподібний протез – стан після загоєння лунки зуба

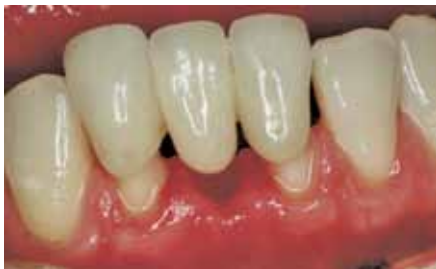
Мал. 8. Постійна мостоподібна конструкція – повністю загоєна лунка зуба

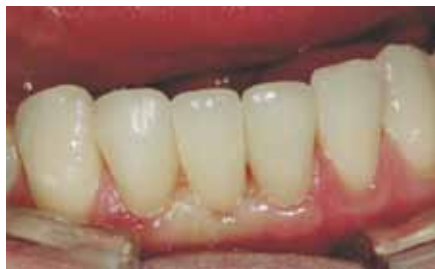
Мал. 9. Встановлена постійна мостоподібна конструкція

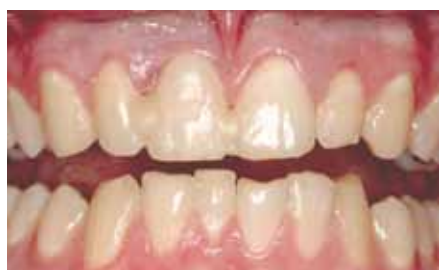
Мал. 10. Передопераційний стан. Тимчасово вклеєний видалений власний зуб. Два тижні після екстракції зуба 11.

Пацієнт після травми зуба 11. Звернувся на лікування через 2 тижні після видалення зуба в іншому кабінеті. Застосували профілювання післяекстракційної рани тимчасовою мосто-

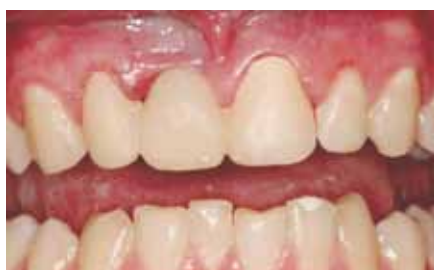
Мал. 11. Стан після препарування зубів 12 та 21. Опорні зуби та дефект, заміщений тимчасовою мостоподібною конструкцією

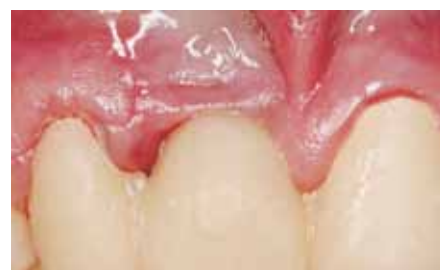
Мал. 12. Проміжна частина тимчасової мостоподібної конструкції

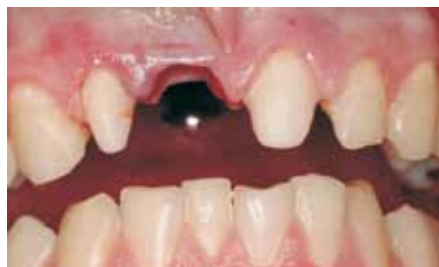
Мал. 13. Зубна лунка повністю загоєна. Стан через 12 тижнів після видалення зуба 11

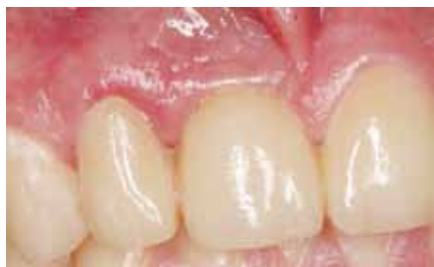
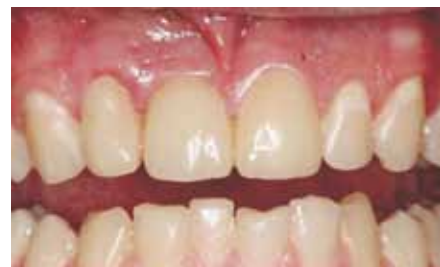
Мал. 14. Відразу після фіксації цементом постійного мостоподібного протеза

Мал. 15. Відразу після фіксації цементом постійного мостоподібного протеза

рування на зуб 13. У реставрації застосували облицювальну пресовану кераміку Empress («Ivoclar») (мал. 10–15).

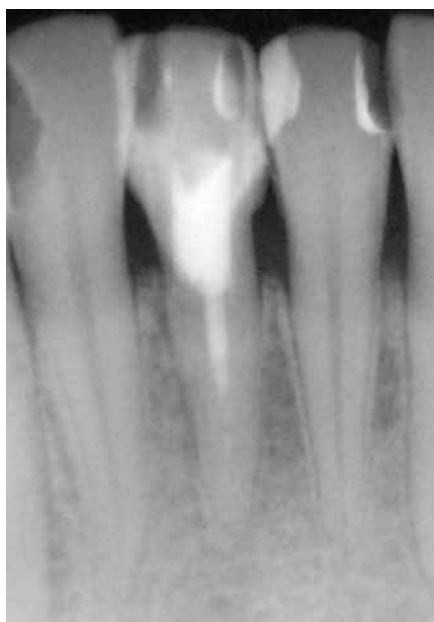
Мал. 16. Рентгенівський знімок, виконаний до екстракції. Перфорація у мезіальному напрямку та обширне руйнування кукси дискваліфікує зуб 41

Прийнято рішення про видалення зуба 41 внаслідок обширної перфорації каналу на рівні шийки, яка сягала нижче краю кістки. Оскільки планували покращення форми та естетики нижніх центральних різців за допомогою суцільнокерамічних облицювань, відмовились від імплантологічного лікування та вирішили замістити дефект суцільнокерамічним мостоподібним протезом. Використаний матеріал: облицювальна пресована кераміка Empress («Ivoclar») (мал. 16–22).

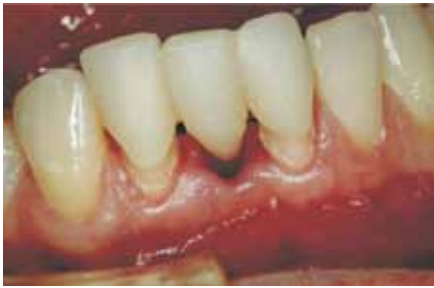
Мал. 17. Тимчасова мостоподібна конструкція – кінцевий етап загоювання

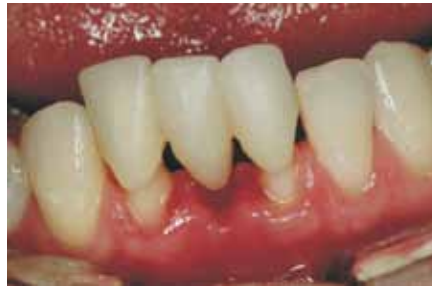
Мал. 18. Повне загоювання зубної лунки

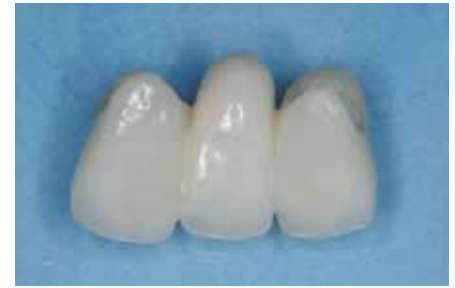
Мал. 19. Дослизова частина постійної мостоподібної конструкції

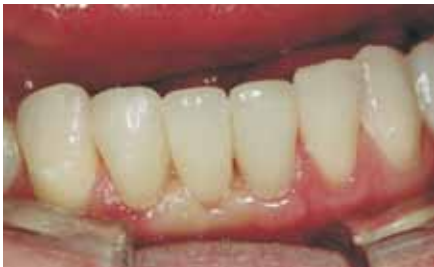
Мал. 20. Постійна мостоподібна конструкція – вигляд відразу після фіксації цементом. Видно анемізацію слизової оболонки у ділянці проміжної частини

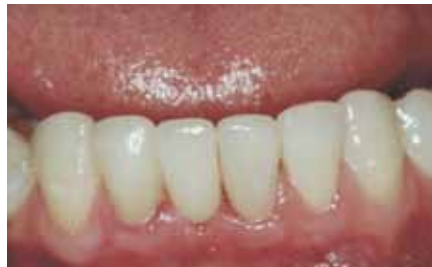
Мал. 21. Кінцева мостоподібна конструкція – вигляд через кілька днів після фіксації цементом. Відсутність анемізації слизової оболонки у ділянці проміжної частини

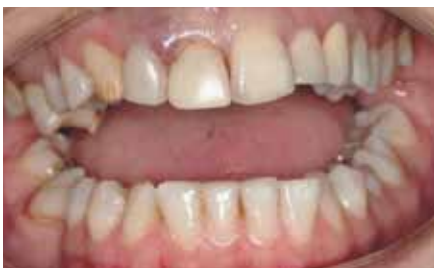
Мал. 23. Стан перед операцією. Видно почервоніння над зубом 12

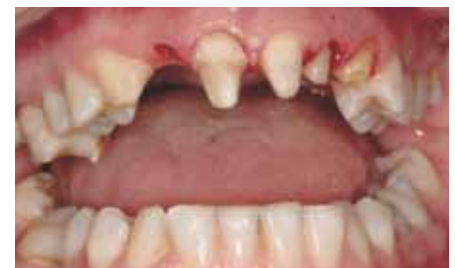
Мал. 25. Зуб 12 після усунення попереднього розбитого відновлення. Виявлено вертикальну тріщину кореня

тики VRF – виявлено вертикальну тріщину кореня та повне руйнування кукси у пришийковій частині. Цей діагноз став підставою рішення про видалення. У процесі лікування двічі модифікували форму дослизової про-

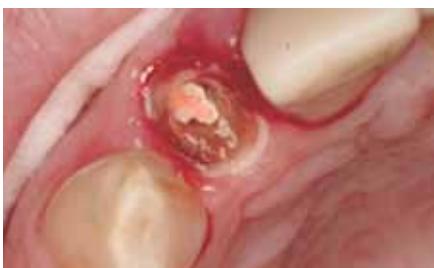
Мал. 26. Стан через кілька днів після препарування та видалення зуба 12. Видно сліди після процедури та коригування ясенної гірлянди над зубами 11, 22, 23

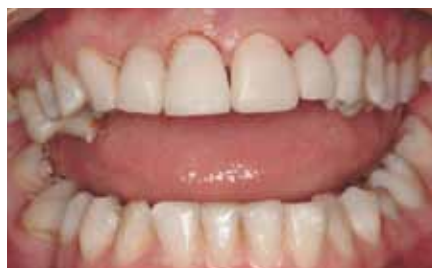
Мал. 27. Загоювання лунки зуба з використанням тимчасової мостоподібної конструкції

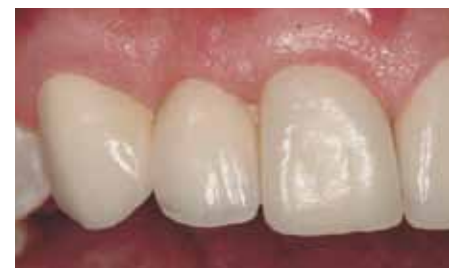
Мал. 28. Кінцева мостоподібна конструкція. Видно гармонійний профіль проміжної частини мостоподібної конструкції

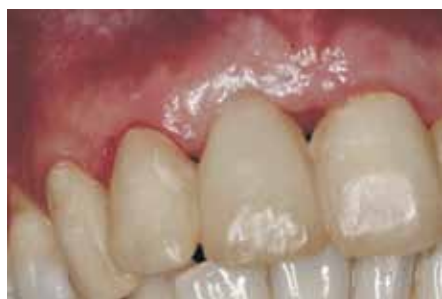
Мал. 31. Тимчасова мостоподібна конструкція у процесі загоювання лунки зуба. Пацієнтка (палить), побоюючись втратити тимчасову конструкцію, не дотримувалась рекомендованих гігієнічних процедур

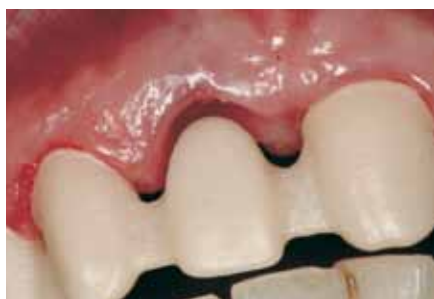
Мал. 32. Модифікація форми проміжної частини мостоподібної конструкції досягається також відповідним формуванням керамічного каркасу

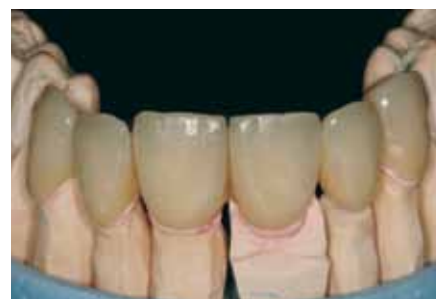
Мал. 33. Кінцева мостоподібна конструкція – вигляд губної сторони

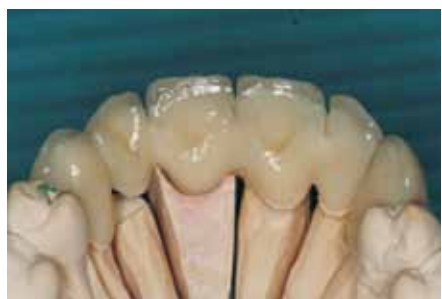
Мал. 34. Кінцева мостоподібна конструкція – вигляд язикової сторони

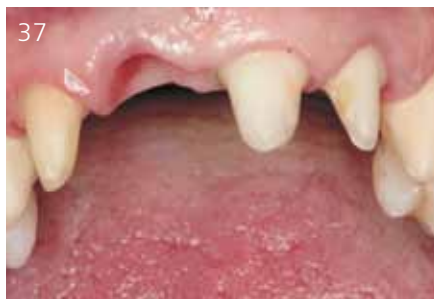
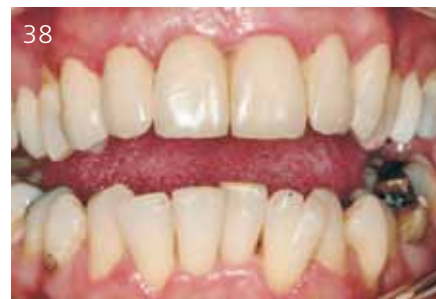
Мал. 37. Правильно загоєна лунка зуба
Мал. 38. Встановлена постійна конструкція

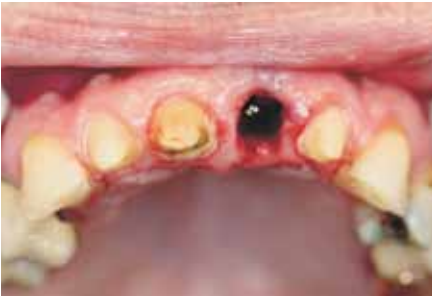
Мал. 39. Стан після препарування опорних зубів та видалення зуба 21

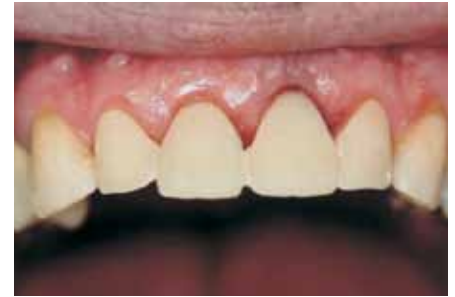
Мал. 41. Тимчасова мостоподібна конструкція на післяекстракційній рані. Стан відразу після процедури

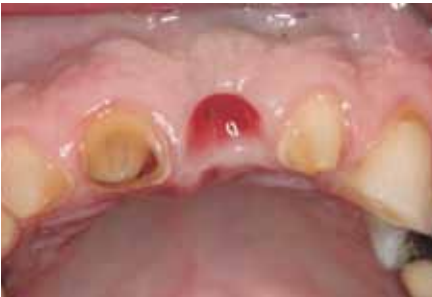
Мал. 42. Стан через 10 тижнів. Досягнуто потрібної форми повністю загоєної лунки зуба

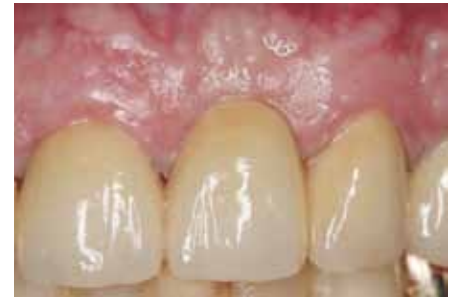
Мал. 44. Правильний профіль проміжної частини готової мостоподібної конструкції
