**Яровой С.Н., Горовый А.И.***Проектный и научно-исследовательский институт «Харьковский Промстройинститут»***НАДЕЖНОСТЬ И ЖИВУЧЕСТЬ МЕТАЛЛИЧЕСКОЙ БАШНИ НА КРЫШЕ ЗДАНИЯ ГОСПРОМ ПОСЛЕ ДЛИТЕЛЬНОГО СРОКА ЭКСПЛУАТАЦИИ**

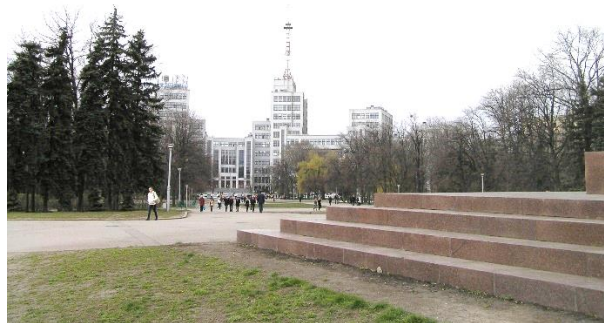
Металлическая башня высотой  $H=32.5$ м, расположенная на крыше здания Госпрома, г. Харькова, возведена в 1955 году (рис.1). Башня построена по проекту, разработанному Харьковской бригадой института «Проектстальконструкция». Проект опорных железобетонных конструкций под телевизионную башню разработан Харьковским отделением института «Промстройпроект».

Металлическая башня представляет собой четырехгранную решетчатую усеченную пирамиду с отм.58.00м и до отм. 65.50м, с размерами в основании 5.80х5.80м, и с отм.65.50м и до отм.90.50м - четырехгранную призму, с размерами между поясами 1.75х1.75м.

Башня смонтирована из 11 пространственных секций – 1-ой четырехгранной усеченной пирамиды и 10-ти четырехгранных призм. Между собой секции сопряжены при помощи фланцевых соединений. В каждом фланцевом соединении установлено 8 болтов М30. В опорном узле каждый пояс башни через фланцевое соединение закреплен с металлической рамой 12-тью болтами МØ 16.

Рис. 1. Общий вид башни (радиомачты) на крыше здания Госпром.

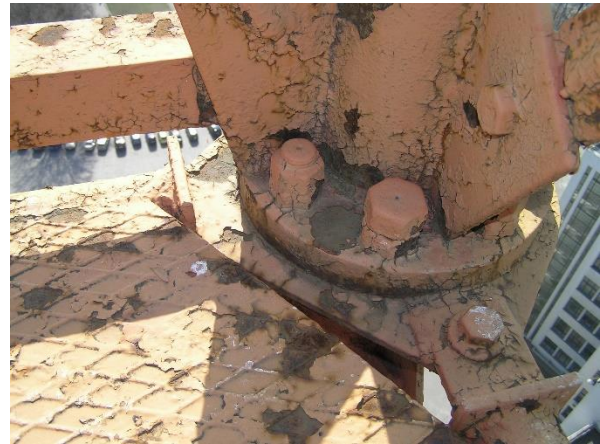
На многих участках металлоконструкций башни выявлено разрушение защитного лакокрасочного слоя (рис.2). Коррозионный износ поясов пирамидальной части башни не превышает 3%, поясов призматической части – до 5%, решетки и распорок башни – до 3%, элементов рамы – до 3%, сквозная коррозия рифленого листа

настила площадок на металлической раме и на отм. 88.00м.

Рис. 2. Состояние металлоконструкций башни на отм. 75.50м.

арматуры класса А400С диаметром 10мм к полкам балок и обетонировка балок бетоном класса В20 на мелком заполнителе, а также очистка всех элементов радиомачты от продуктов коррозии и разрушенного лакокрасочного покрытия и покраска всей башни.

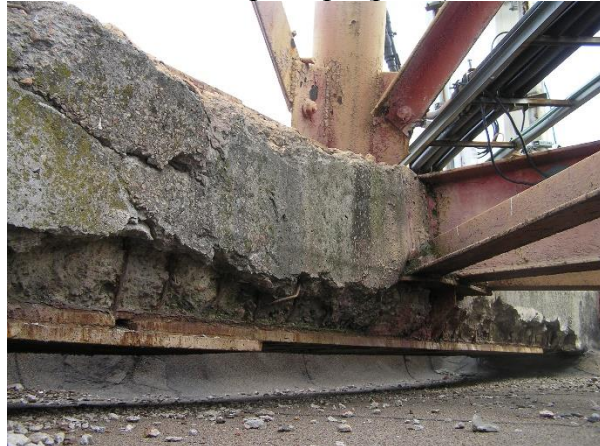
При обследовании обетонированной металлической рамы, на которой установлена башня, было выявлено разрушение защитного лакокрасочного покрытия на многих участках поверхности балок и локальный коррозионный износ до 3%, отверстие в стенке двутавра балки диаметром 70мм механического характера (рис.3).

Рис. 3. Разрушение обетонировки металлических балок рамы на глубину до 100мм, оголение и коррозия хомутов до 100%.

Выявленные при обследовании дефекты и повреждения строительных конструкций башни на крыше Госпрома, г. Харьков необходимо устранить при проведении ремонтных работ. Основными работами по ремонту являются - демонтаж бетона обетонировки главных металлических балок рамы, очистка главных балок рамы от продуктов коррозии, приварка хомутов из

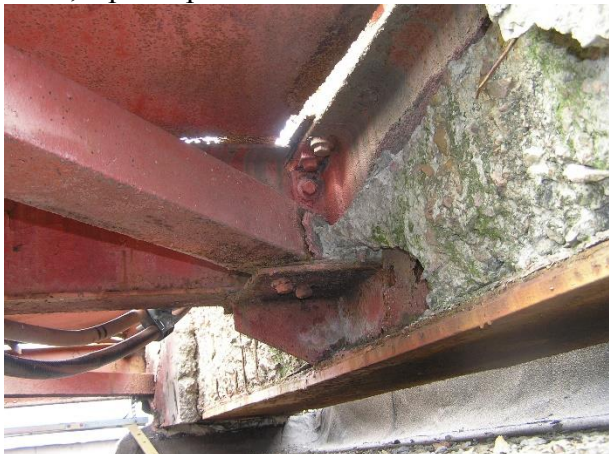
На многих участках обетонировки главных металлических балок рамы произошло разрушение бетона на глубину до 100мм, оголение и коррозия хомутов от 50% до 100% (рис.4).

Рис. 4. Разрушение бетона на глубину до 100мм, оголение и коррозия хомутов до 100%, сквозная коррозия металлического настила.

На основании визуального и инструментального обследований, проверочных расчетов сделан вывод, что металлические конструкции башни, в основном, находятся в удовлетворительном техническом состоянии. Монолитное железобетонное омоноличивание металлических балок рамы имеет значительные дефекты и повреждения, находится в непригодном к нормальной эксплуатации состоянии.
