ВИДИ БРАКІВ МОНЕТНОГО ВИРОБНИЦТВА ДОБИ СЕРЕДНЬОВІЧЧЯ

У даній статті розглянуті браки виробництва монет в період Середньовіччя. Територіальні та часові рамки дослідження обмежені Центрально-Східною Європою у XIV–XVII столітті. В статті описані основні види браків, притаманні використуванню для виробництва монет технологіям та причини їх появи. Окремо розглянуті браки ручного монетного виробництва та автоматизованого. Технологічні браки монетного карбування дають змогу отримати ширше уявлення щодо застосовуваних технологічних прийомів у виробництві монети.

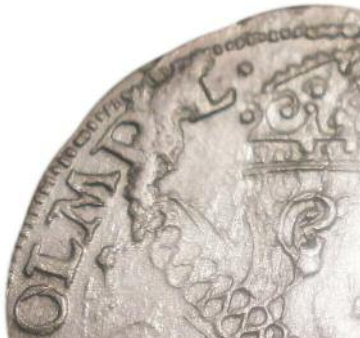
Рис. 8.

Миколою Федоровичем Котлярем описані галицько-руські грошики із колекції Державного Ермітажу, які мають тріщини навіть у тих місцях, які не були під впливом тиску штемпелів внаслідок нахилу верхнього штемпелю в момент удару (колекція Ермітажу, інв. № 58828). Зображення в місці тріщини таке, яке б могло з'явитись лише у випадку удару молотом вже по тріснутій заготовці, коли при, знову ж, уявному поєднанні розділених тріщиною частин виявиться, що частина зображення втрачена (Рис. 8) [4, с. 92–100].

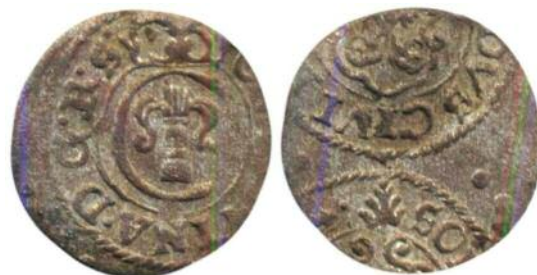
Рис.9.

Часто зустрічаються наявні на монетах сліди, що відкарбувались внаслідок **тріщини штемпелю**. На монетах, карбованих тріснутим штемпелем, помітні (інколи досить істотні) блискавкоподібні криві лінії, що відкарбувались внаслідок відтиснення металу заготовки не лише увігнутими елементами монетного рисунку на штемпелі, а й тріщинами (Рис. 9).
