ОСОБЕННОСТИ ПРОЕКТИРОВАНИЯ И ЭКСПЛУАТАЦИИ КОМПОЗИТНОГО БАЛЛОНА С ПЛАСТИКОВЫМ ЛЕЙНЕРОМ

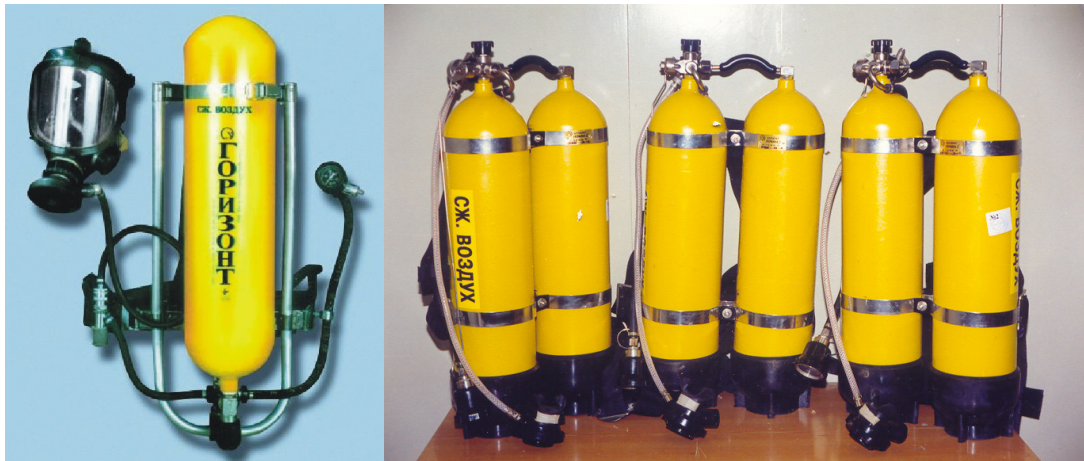
Металлокомпозитные баллоны в составе дыхательных аппаратов

Масса металлопластиковых баллонов высокого давления (30 МПа) в 2,0 – 2,5 раза меньше, чем стальных. Кроме того, безосколочное разрушение при попадании быстролетающих тел (более 800 м/с) позволяет широко использовать их в системах функционирования и жизнеобеспечения всех типов авиационной и ракетно-космической техники, в газотопливном оборудовании транспортных средств, для воздушнодыхательных аппаратов, применяемых бойцами МЧС, ВГСЧ и других формирований, работающих в непригодной для дыхания атмосфере (см. рисунок).
