**Тамара НЕСТЕРОВА**

**ОБ ЭТАПАХ ФОРМИРОВАНИЯ АРХИТЕКТУРЫ  
ХОТИНСКОГО ЗАМКА**

**ON THE STAGES OF THE FORMATION  
OF KHOTYN CASTLE ARCHITECTURE**

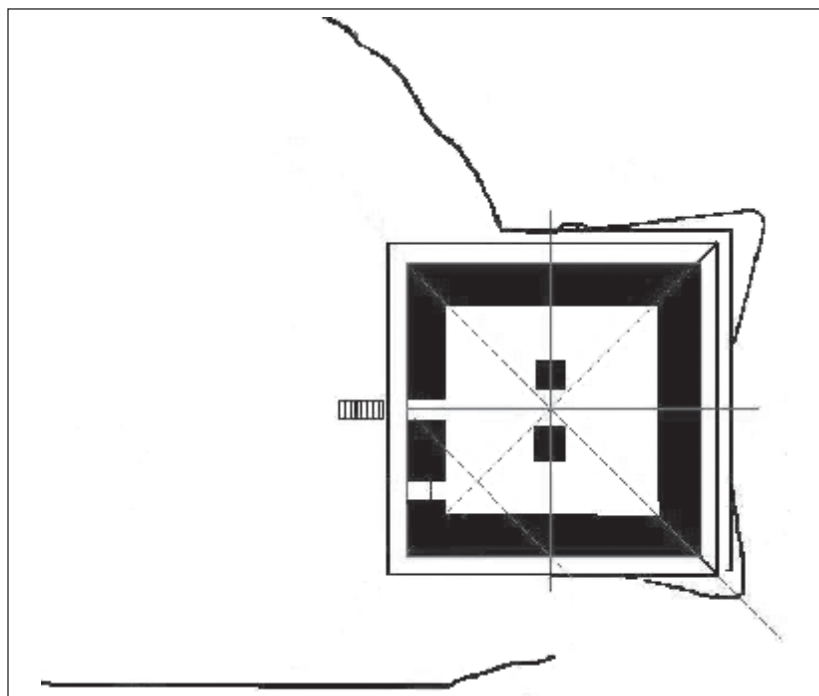
Первый этап Хотинской крепости – отдельно стоящий донжон

Итак, первый этап крепости представлен отдельно стоящим донжоном, включенным в состав двора на втором этапе истории крепости, когда построили подквадратный двор. Об этом свидетельствуют швы соединения донжона с куртинами, где отсутствует перевязь с востока и запада. Включение донжона в состав укрепленного двора как фланговая башня, встречается довольно часто. Так в Жиурджу, на Дунае, вначале была построена одинокая византийская башня (XI-XII вв.), со сторонами около 11-12 м., затем к ней были пристроены куртины пятиугольного двора [15, с. 75]. В Турну построен был круглый в плане донжон, диаметром примерно 18-19 м, окруженный круглым в плане двором. Крепость Болога имела первоначальный призматический донжон, со стороной чуть больше 10 м, и который впоследствии был окружен двором; крепость Поенарь имела донжон призматический, построенный в XIV веке, со стороной 8,4 м. В Трансильвании, находящейся под властью венгерского

1. Предположение о возведении в XIII – начале XIV в. крепости может быть отнесено с уверенностью лишь к северной башне, построенной на оконечности речного скалистого берега. Каменные одиночные башни широко известны в Европе в романский период архитектуры, представляя собой первоначальные фортификационные сооружения под названием «донжон», широко известных и в Восточной Европе (на территории Польско-Литовских земель – под названием «*веж*»).

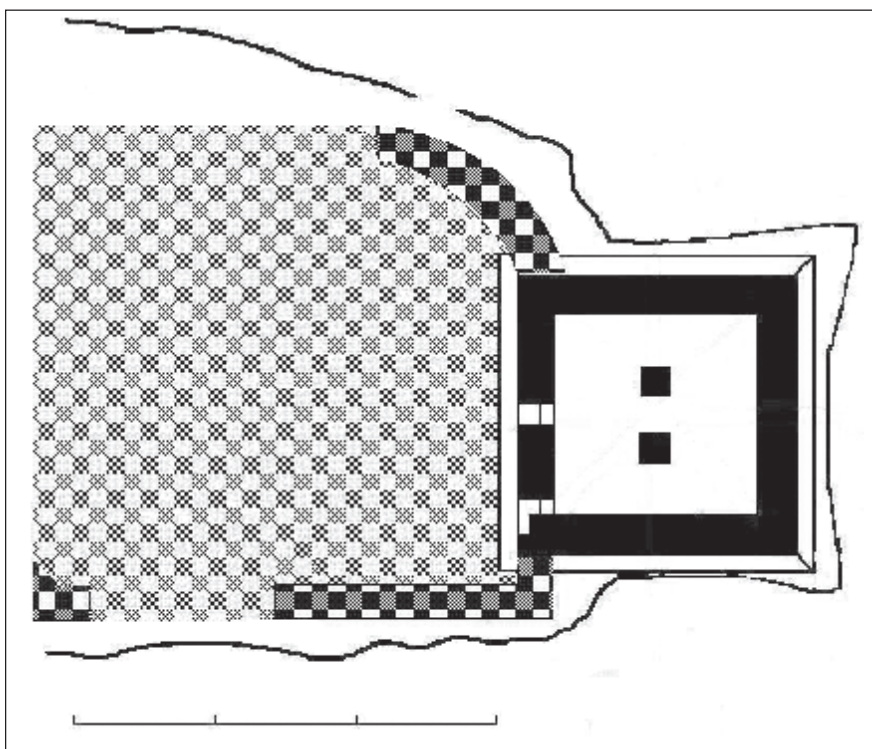
Второй этап крепости – замок с донжоном

2. Примерно во второй половине XIV века перед донжоном был устроен подквадратный двор, от которого сохранились фрагменты стены, ограждающей двор с востока, обьятой выступом восточной куртины со срезанными «фасками» углами, соответствующий по длине «феодалному» двору, равный сакральной мере, примерно 30 м, обычной для молдавских княжеских замков этого времени.

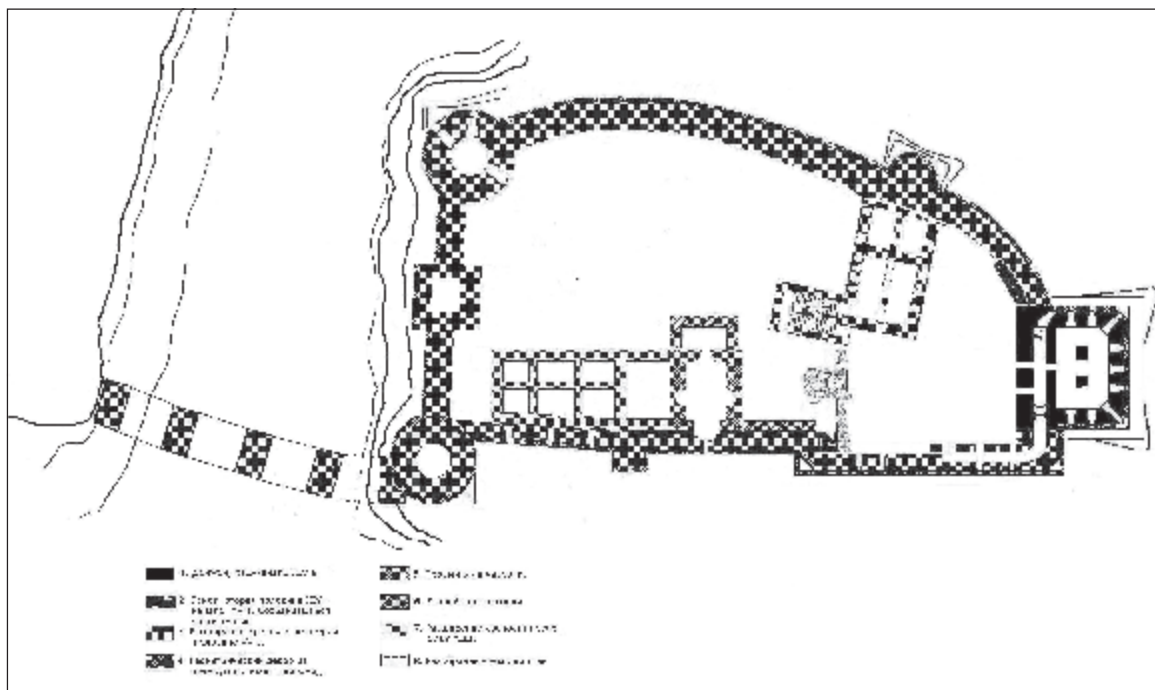
Первое расширение крепости во время Стефана Великого

воначального замка, оставленный без ремонта при обшивке снаружи новой каменной кладкой одновременно с расширением крепости. Таким образом, на основе архитектурного анализа наслоения восточной куртины, выявлено, что до этапа большого расширения замка существовал другой замок, величина куртин которого соответствовала выступу восточной стены, который был включен со своими параметрами – длиной и толщиной куртины, в состав нового замка. Кирпичный декор продолжается вокруг всей крепости, за исключением вторичного расширения крепости. Таким образом, выступ восточной куртины не появился в результате польской осады 1538 года и восстановления во время княжения Петра Рареша, а соответствует замку XIV века, включенного в состав замка XV века. Потеря наружного декора, похоже, произошла во время неизвестной осады (отсутствие обшивки, но наличие ямок от строительных лесов, на которых работали мастера, подтверждает известный прием строительства стен снизу вверх, затем обшивки декоративной кладкой – сверху вниз). Создается впечатление, что каменная обшивка с кирпичным декором представляет собой этап, последующий за расширением замка. Не исключено, что первое расширение имело место или при Петру Мушате, или в начале княжения Стефана Великого, а обшивка с кирпичным декором – в конце княжения Стефана Великого. На фотографии, выполненной до реставрации крепости, восточная куртина, к которой примыкает часовня, представляет собой «слоеный пирог». Четко видно, что крепостная стена, соответствующая замковой часовне, переделана: наружный слой пристроен к более раннему участку куртины, имеющей зу-

4. В последние годы правления Стефана Великого наружные поверхности куртин были обшиты камнем и украшены геометрическим орнаментом из красного кирпича из «талиسمанов» – прямоугольниками и пирамидами из красного кирпича. Был устроен въезд в крепость по деревянному мосту на каменных устоях с подъемной секцией перед воротами, что напоминает въезд в Нямецкую крепость, построенной не намного раньше.

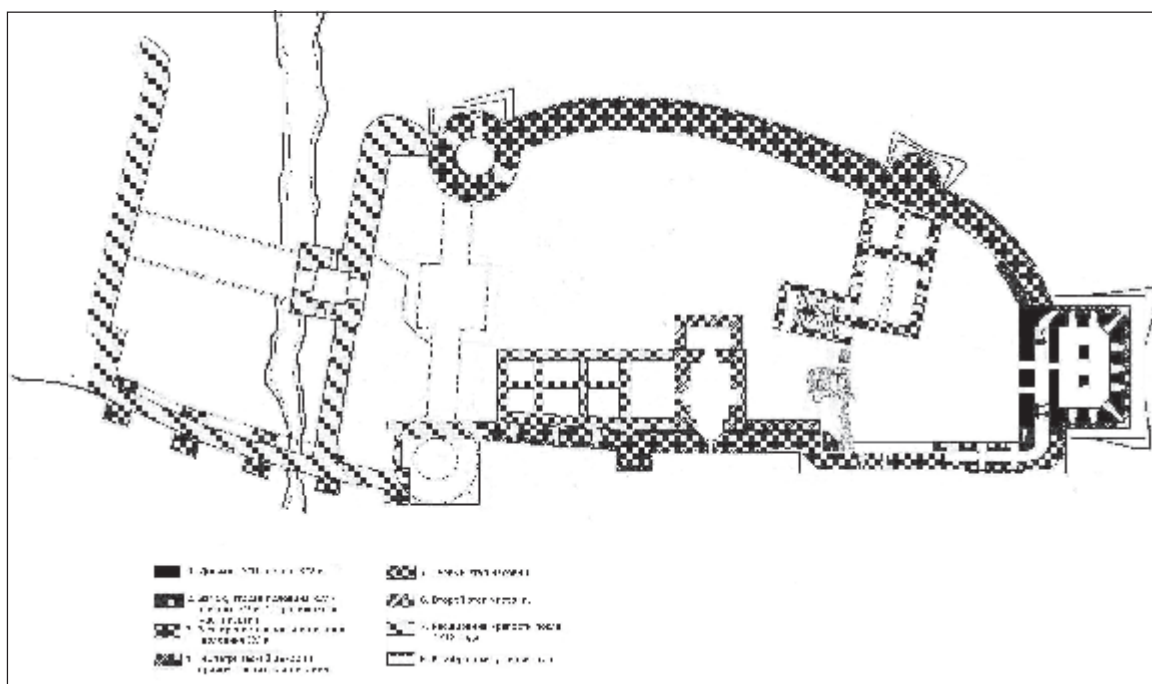
Второе расширение крепости, после 1713 года,  
во время оккупации Оттоманской Портой

Таким образом, южное расширение Хотинского замка имело место не при Петре Рареше, а после занятия ее турками в 1713 г. Как свидетельствуют исторические и литературные источники, в июле 1713 года: «*более 100 000 человек и 200 пушек больших и малых, лошадей, орудие и инструменты для укрепления крепости, двигались в сторону Хотина, поскольку следовало укрепить и крепость, и город Хотин на Днестре*» [4, с. VIII-337]. Есть и указание на то, что «*... замок и город начали укреплять турки, в решении превратить его в пограничную крепость*» [4, с. VIII-342]. Еще точнее выразился Дмитрий Кантемир: «*Во время последней войны 1712 года, когда воевали с русскими, турки ставшие хозяевами над крепостью, разоб-*

6. Расширение двора крепости в южную сторону имело место после занятия крепости Оттоманской Портой в 1713 года. Об этом свидетельствуют литературные источники, исторические графические материалы, архитектурный анализ обороноспособности крепости и характерные детали оттоманской архитектуры, использованные во вторично расширенной части крепости.
