Г. И. ЗАЙОНЧКОВСКИЙ¹, Е. И. БАРИЛЮК¹,
Ю. Н. РЫКУНИЧ², Я. Б. ФЕДОРИЧКО²

¹Национальный авиационный университет, Украина

²ПАО «Киевское центральное конструкторское бюро арматуростроения», Украина

ОБЕСПЕЧЕНИЕ ЭКСПЛУАТАЦИОННОЙ НАДЕЖНОСТИ МАЛО-ГАБАРИТНЫХ ПНЕВМАТИЧЕСКИХ КЛАПАНОВ С ДВУХПОЗИЦИОННЫМ ПОЛЯРИЗОВАННЫМ ЭЛЕКТРОМАГНИТНЫМ ПРИВОДОМ

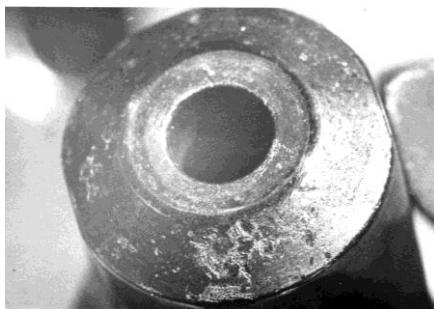
– ударное циклическое контактирование ползуна 5 и стопорной шайбы 9 (см. рис. 1), что приводит к выкрашиванию вследствие усталости материала торцевых контактных поверхностей (рис. 2) и изменению *c''* относительного положения этих деталей привода (рис. 3);

Рис. 2. Повреждения верхней торцевой поверхности ползуна (якоря) под действием циклических ударных нагрузок во время открытия клапана (формоизменение поверхности контакта со стопорной шайбой и выкрашивание поверхности по месту контакта с верхним стопом)

Для уменьшения выкрашивания торцевой поверхности ползуна рекомендуется в зоне контакта со стопорной шайбой запрессовывать втулку с более износостойким к ударным нагрузкам материалом, например, из стали ХВГ (рис. 14). Проведенные ресурсные испытания ЭМК с доработанным ползуном показали эффективность проведенной доработки. После 100000 срабатываний клапана поверхность ползуна в зоне контакта со стороной шайбой оказалась практически неповрежденной (рис. 15).

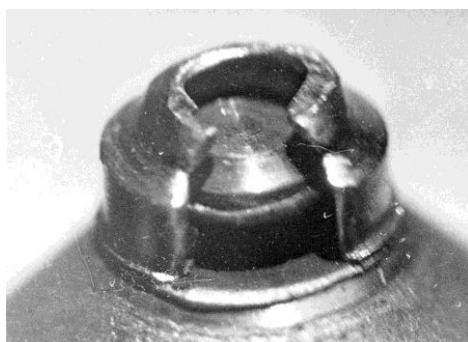
– циклическое приложение распределенного импульсного усилия, нормально-го к площади контакта шайбы 9 и головки штока 1, что приводит к изменению формы деталей вследствие накопления односторонних пластических деформаций (рис. 4), изменению взаимного положения c' этих деталей (см. рис. 3) и накоплению микроповреждений в материале шейки штока;

– ударное циклическое контактирование ползуна 5 и верхнего стопа 2, что приводит к деградации макрорельефа поверхностей контакта (рис. 4).

Рис. 4. Узел крепления штока и ползуна после наработки 200000 циклов срабатывания

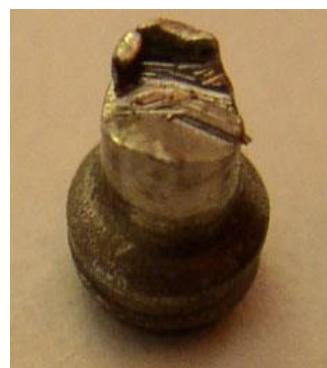
Таким образом выявлено, что в процессе отработки ресурса в ЭМК с приводом типа ДТВ имеет место пластические деформации деталей подвижной системы клапана и после определенной наработки разрушение шейки штока (рис. 7), что приводит к полному отказу клапана и ограничивает его ресурс.

Рис. 7. Усталостное разрушение
шейки штока

- усовершенствования геометрии деталей и узлов ЭМК с целью увеличения площади ударного контакта элементов клапана или поперечного сечения шейки штока, снижения влияния концентраторов напряжений;
- использования в подвижной системе ЭМП клапана устройств демпфирования для рассеивания части энергии ударного импульса;
- выбора конструкционных материалов, более стойких к влиянию ударных нагрузок.

Так как наиболее слабым звеном ЭМК с приводом ДТВ является узел соединения ползуна (якоря) со штоком, то основная часть разрабатываемых мер была направлена на совершенствование этого узла.

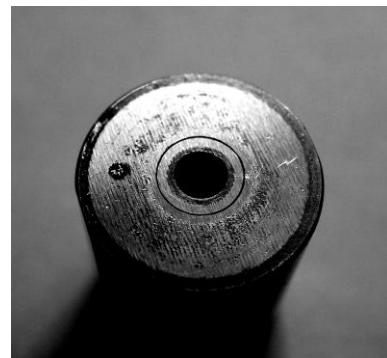
Рис. 15. Торцевая поверхность ползуна с запрессованной втулкой из стали ХВГ после 100000 циклов срабатывания клапана
