О.В. Харлан

## НОВІ МАТЕРІАЛИ ДО ІСТОРІЇ ТА БУДІВНИЦТВА ДЕРЕВ'ЯНОГО ТРОЇЦЬКОГО СОБОРУ В М.НОВОМОСКОВСЬК

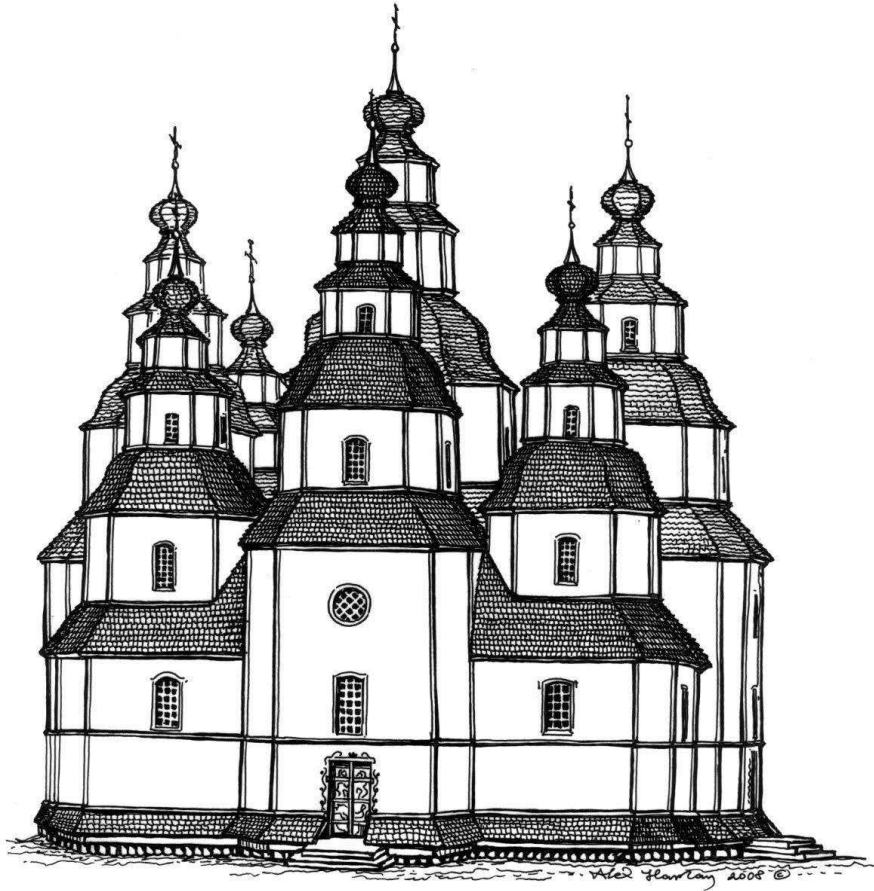
*Первинний вигляд Свято-Троїцького собору містечка Самарчик, збудованого Якимом Погребняком у 1775-1778 роках.  
Реконструкція автора.*

Стіни собору виводилися з невеликим нахилом, перерозподіл ваги до центру споруди забезпечували статичність і жорсткість конструкції. Ці

конструктивні особливості виключали необхідність підводити під дерев'яну церкву мурований фундамент.

Спочатку дахи собору були криті дубовим гонтом (дерев'яні дощечки у даному випадку прямокутної форми). Цей дах простояв більше 50-ти років, а в 1830-му році дахи вкрили залізом і пофарбували зеленою фарбою. Кожна з дев'яти башт мала купол, завершений глухим ліхтарем. Усі дев'ять завершень верхів було позолочено після 1830-го року (до цього часу металеві завершення були пофарбовані у зелений колір), пізніше у 1850-му році позолоту було поновлено.

У соборі для гарного освітлення внутрішнього простору було влаштовано 88 вікон. Відсутність деталей і малі вікна створювали ефект масштабності споруди. Виходячи з того, що вікна виступають показником масштабності, так само як і двері, Яким Погрібняк зменшив вікна верхніх ярусів, що також створювало оптичний ефект перспективного збільшення висоти.
