## ХАРАКТЕРНІ АРХІТЕКТУРНІ ДЕТАЛІ ТА ДЕКОРАТИВНІ ЕЛЕМЕНТИ В АРХІТЕКТУРІ ХРАМІВ ЧЕРНІГІВЩИНИ

Анотація: в статті розглянуто характерні деталі та декоративні елементи в архітектурі православних храмів Чернігівщини в період XVIII – поч. XX ст.. Висвітлено процентні показники для Чернігівського регіону.

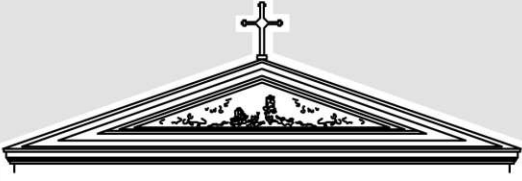
ТИМПАНИ ФРОНТОНІВ МУРОВАНИХ ХРАМІВ

Покровська церква в с. Білокопитів Глухівського п. 1911 р.	Церква в с. Некрасівка Глухівського п. 1911р.

Церква Петра і Павла в м.Клинці Брянська обл. 1835-1848рр.	Церква в с. Песное, Лесная, Березнянського п. 1909р. пер

Благовіщенська ц. в м. Сураж 1895р. пера.	Успенська церква в с. Новий Биків 1804р.
ТИМПАНИ ФРОНТОНІВ ДЕРЕВ'ЯНИХ ХРАМІВ

Церква в с. Шатриці Новгород- Сіверський п. 1909р.	Церква в с. Нізковки Сосницького п. 1915р.

Церква в с. Макович Глуховського п. 1911р.	Церква в с. Локнисте Чернігівського п. 1916р.

Церква в с. Галицьк Ніжинського п. 1884р.	х. Успіння в с. Певнища Городнянського п. 1910р.
1.1	<b>ДЕКОРАТИВНІ ЕЛЕМЕНТИ. ТИМПАНИ ФРОНТОНІВ</b>

Одним з характерним декоративним елементом храмової споруди досліджуваного періоду є фронтон точніше основна його частина тимпан це - трикутне поле фронтона з живописними або скульптурними оздобами. Тимпани мурованих храмів: Благовіщенська церква в м. Сураж 1895 р., Успенська церква в с. Новий Биків 1804 р., та інші. Дерев'яних храмів: церква в с. Шатриці Новгород-Сіверського повіту 1909р., с. Локнисте Чернігівського повіту 1916 р., храм в с. Галицьке Ніжинського повіту 1884 р., та інші. Отже, тимпани фронтонів храмів різноманітні за оздобленням, як із пустим полем так із скульптурною ліпниною, з отворами різної форми, облицьовані дошкою.

В дерев'яному храмовому зодчестві Чернігівщини найбільш поширеним був різьблений трикутником, або схожої геометричної форми близько 80% храмів (церкви в м. Чемер Козелецького повіту 1886 р., с. Кусі Городнянського повіту 1910р., с. Шатриці Новгород-Сіверського повіту 1909 р., та інші.) В 20% храмів фриз був різьблений орнаментом з повторюваних елементів (церва в м. Городня 1816 р. та інші.) Михайлівська дерев'яна церква в с. Даничах Ріпкинського району побудована в кінці ХІХ ст. Будівля прикрашена кокошниками, набірним фризом. Церква є однією з небагатьох високохудожніх дерев'яних культових споруд періоду історизму на Чернігівщині.
