**АРХІТЕКТУРА ПАНСЬКОГО ПАЛАЦУ  
В СЕЛІ ЧОРНОМИН ПІЩАНСЬКОГО РАЙОНУ**

**ARCHITECTURE MANOR PALACE  
IN THE VILLAGE CHORNOMYN DISTRICT PISHCHANKA**

*Проаналізовано історичні аспекти та архітектурні і ландшафтні особливості однієї з пам'яток архітектури – палацу в селі Чорномин Піщанського району Вінницької області.*

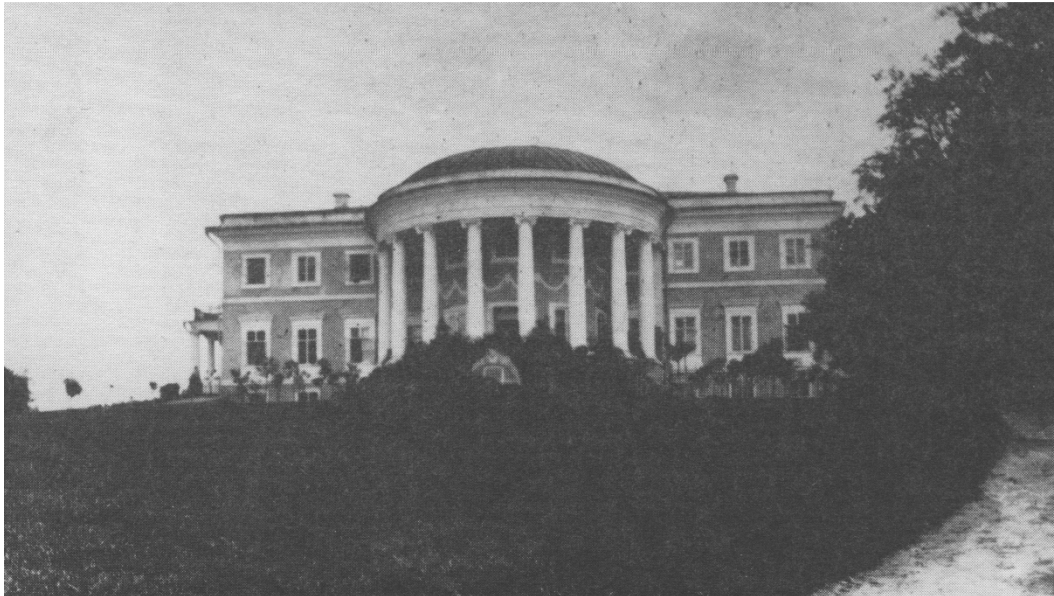
Рис. 1. Палац в Черномині (загальний вигляд)

ПАЛАЦ – 20-і роки XIX ст. (рис. 1) розташований високо над селом. Займає домінуюче розташування в навколишньому ландшафті. До будівлі по косогуру веде старовинна алея, яка

засаджена каштанами та вимощена плитами з ракушняка. В кінці XIX ст. будівля була значно розширена. До західного торця був прибудований новий об'єм, для чого був розібраний портик-тераса, що знаходився тут. Палац був капітально відремонтований – підсилена кроквяна система, на рівні горища встановлена металева стяжка стін, в салонах та кімнатах зроблена нова необарочна ліпнина стін та стелі, на 2-му поверсі східного крила встановлені нові перегородки. Дерев'яні гвинтові сходи в коридорі західного торця замінені на маршові (30 роки XIX ст.). Розібраний (1957 р.) аналогічний західному портик-тераса на східному торці. Нищення терас та прибудова нових об'ємів негативно відбилась на композиції палацу, що мала назву паладіанської.

З самого початку будинок був збудований в стилі зрілого класицизму. Він був двоповерховий, з цокольним поверхом на косягорі, з підвалом. За композицією палац був симетричним. Поперечна вісь акцентована на головному фасаді шестиколонним портиком великого іонічного ордеру з трикутним фронтоном (в тимпані розташовувався родовий герб), а на північному – півкруглим ризалітом-ротондою того ж ордеру. Фасад має горизонтальну композицію (підсилена карнизом повного профілю з модульйонами та фризом) та міжповерховою тягою. Вікна першого поверху мають вертикальні пропорції з трикутними сандриками на кронштейнах. Вікна другого поверху наближені пропорціями до квадрата. В міжвіконному просторі ротонди – гірлянди с маскаронами.
