РЕМОНТНО-РЕСТАВРАЦИОННЫЕ РАБОТЫ В АРХИТЕКТУРНОМ КОМПЛЕКСЕ ХАНСКОГО ДВОРЦА В 1944–1990 гг.

Османов Э. Э.

Проанализирована научно-исследовательская деятельность Бахчисарайского музея, а также ремонтно-реставрационные работы, которые выполняла Киевская научно-реставрационная мастерская, а с мая 1972 г. проводила Крымская научно-реставрационная мастерская. Особое внимание уделено памятникам истории и архитектуры крымских татар, находящихся на территории города.

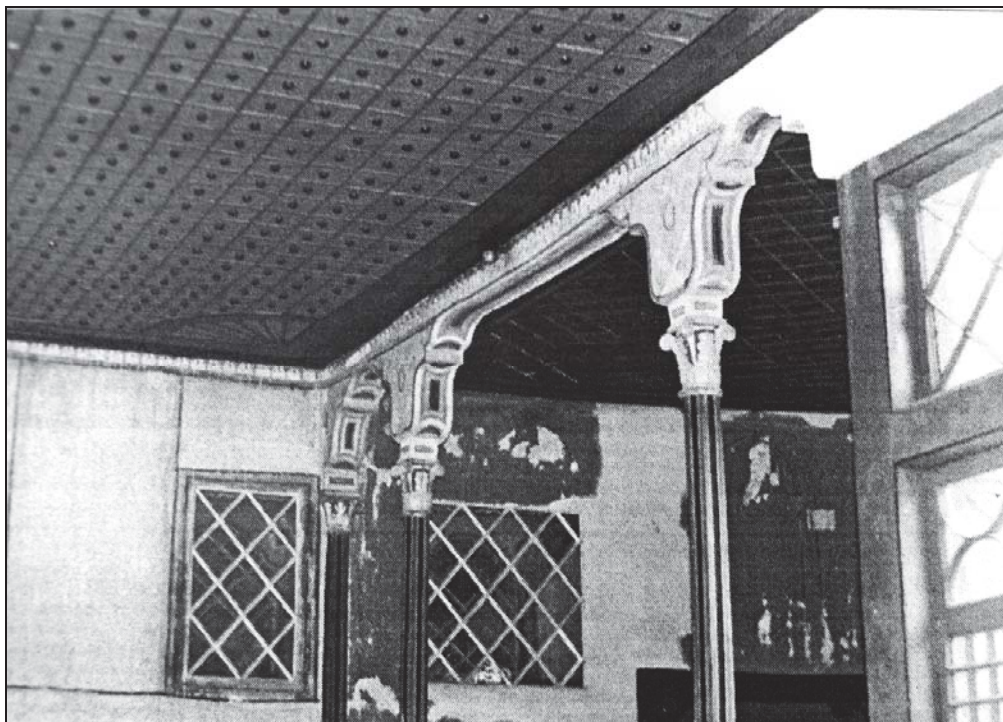
Рис. 1. Общий вид конструкций перекрытия Посольского зала

В 1961 г. капитальному ремонту подверглись помещения Главного корпуса дворца, так как большая часть зданий было в аварийном положении. Состояние отдельных помещений Главного корпуса было различным: некоторые из них находились в удовлетворительном состоянии, другие требовали восстановления или замены. Фундаменты под стенами Зала Суда и Малой мечети сложенные из камня находились в хорошем состоянии. Цоколи и колонны Летней беседки также были в удовлетворительном состоянии, но со стороны Гаремного и Посольского садиков, а также со стороны Фонтанного дворика были деформированы стены и углы. В Посольском зале была прохудилась стена, расположенная по колоннам Фонтанного дворика, вследствие большого прогиба балки, несущей стены и неравномерной осадки опор столбов, вызванной замачиванием основания (рис. 1).

Что касается внутренних архитектурных элементов, то балки перекрытия под Золотым кабинетом, Кофейной комнатой и над Ханской канцелярией были в удовлетворительном состоянии. В Посольском зале при перестройке междуэтажного перекрытия была снята опора продольной балки.

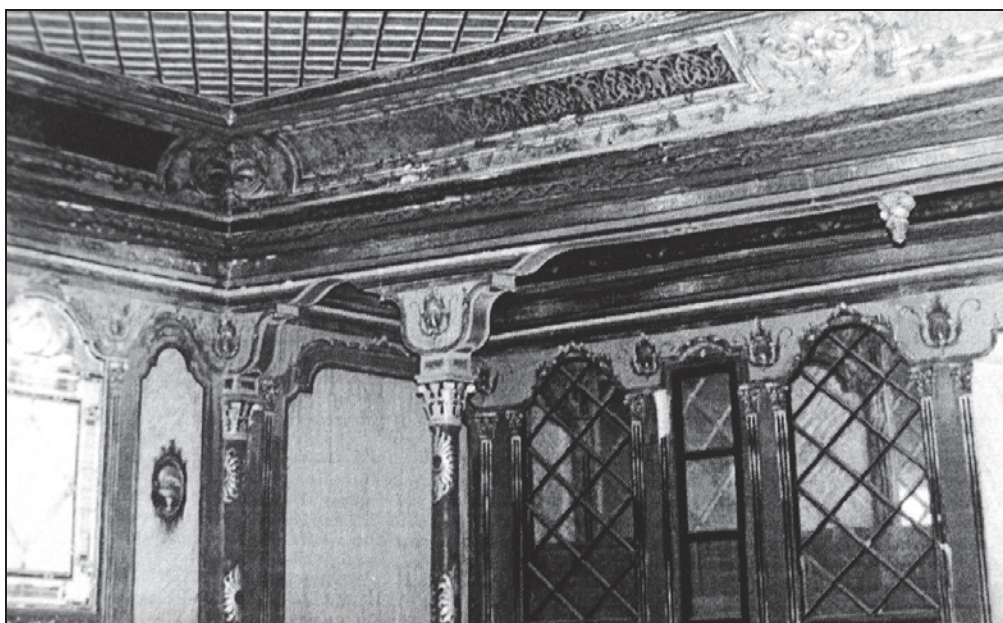
Рис. 2. Общий вид перекрытия над Золотым кабинетом

Все деревянные столбы, вследствие примыкания к каменным опорам, благодаря попаданию влаги, подвергались гниению. Конструкции крыши над Золотым кабинетом, Посольским залом, Кофейной комнатой и Фонтанным двориком находились в неудовлетворительном состоянии. Все деревянные конструкции были поражены шашелем. Почти вся роспись стен покрыта известковой побелкой. Сохранилась она только на стенах Золотого кабинета.

Во время реставрации дворца в 1783–1786 гг. его отделка была изменена. По изящной росписи Омера, представляющей собой арабески, писанные клеевыми красками в голубых тонах, сделана роспись европейского характера в красных тонах с густой позолотой, сохранившейся до настоящего времени. Учитывая хорошую сохранность «потемкинской росписи», представляющей собой один из этапов истории отделки дворца, предусматривается сохранить эту отделку, восстановив места утрат (рис. 2).
