ДЕФЕКТЫ ПРУЖИН ПОДВЕСКИ ТРАНСПОРТНОГО СРЕДСТВА И ПРОЦЕССЫ, ПРИВОДЯЩИЕ К НИМ

Фененко О.А., ст. викл.

(Харьковский национальный университет Воздушных Сил имени Ивана Кожедуба)

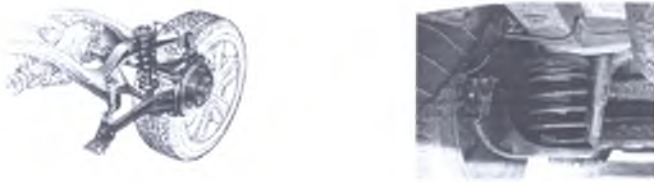
Рисунок 1 – Размещение пружин в конструкции подвески ходовой ТС

разного класса. ТС агропромышленного комплекса эксплуатируются с разными нагрузками во время движения по грунтовым дорогам, пересеченной местности с частым маневрированием и разной скоростью. Наибольшему воздействию при эксплуатации ТС подвергается пружина подвески ходовой [5] (рис. 1), которая является одним из главных элементов подвески ТС обеспечивающая нужную высоту кузовной части для оберегания ТС от неровностей дорожного покрытия.

Одновременно с эксплуатационными факторами на характеристики прочности пружин подвески влияют факторы окружающей среды, в связи с их размещением в незащищенном месте, вблизи колёс (рис. 1).

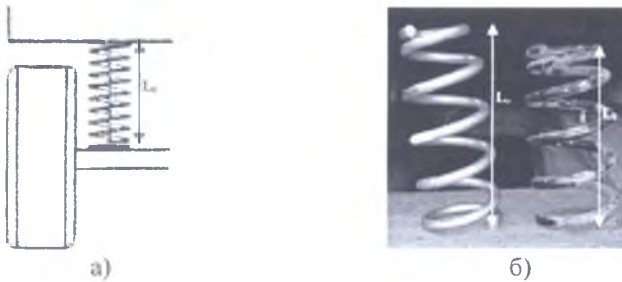
Рисунок 3 – Зона визуального контроля пружин подвески ТС:
а) – измеряемый параметр; б) – усадка пружины

Определение усадки (высота пружины – L_0) пружин подвески ТС выполняется визуально или с помощью штангенциркуля ШЦ-11-160-0,1 (ГОСТ 166-80) [3] (рис. 3, а).

Рассматривая более углубленно вопрос об изменении заданных параметров (рис. 3, б), а именно изменение параметров L_0 , мы видим что, значение L_0 уменьшилось на 20%, произошла усадка пружины [3-5].

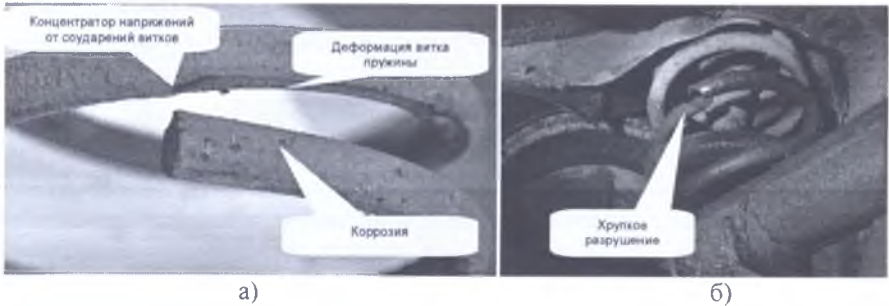
Рисунок 4 – Дефекты, выявленные при визуальном осмотре пружин подвески:
а) – коррозия, вмятины; б) – хрупкое разрушение

Взаимодействие пружин подвески во время движения ТС на большой скорости с потоками атмосферы, может также привести к появлению больших колебаний [6]. Это явление ведет к быстрому накоплению усталостных повреждений. В результате действия такого рода колебаний конструкции, возникают проблемы, связанные с усталостной прочностью элементов конструкции подвески ТС (рис. 4, а), которые могут привести к разрушению пружин (рис. 4, б).

Анализ причин появления коррозии, ее виды, зоны расположения очагов коррозии, скорость развития коррозии по глубине материала рассмотрены в работе [19], а в работе [20] выполнен анализ предрасположения различных деформированных сплавов к межкристаллитной коррозии. На рис. 4, а представлена пружина, на которой видна коррозия по всей её площади. Поражение площади поверхности проволоки пружины коррозией от 10% и более приводит к уменьшению диаметра проволоки. В связи с этим уменьшается жесткость и прочность пружины, что приводит к усадке при нормальной нагрузке, которая определена технической документацией по эксплуатации ТС.
