## **СУЧАСНИЙ ТЕХНІЧНИЙ СТАН МЕЛІОРАТИВНОГО ФОНДУ МАНЕВИЦЬКОГО РАЙОНУ ВОЛИНСЬКОЇ ОБЛАСТІ**

**Здійснено аналіз сучасного стану меліорованих земель сільськогосподарського призначення та їхнього технічного оснащення в Маневицькому районі Волинської області.**

### **CURRENT STATE OF RECLAIMED FUND IN MANEVYCHI DISTRICT, VOLYN REGION**

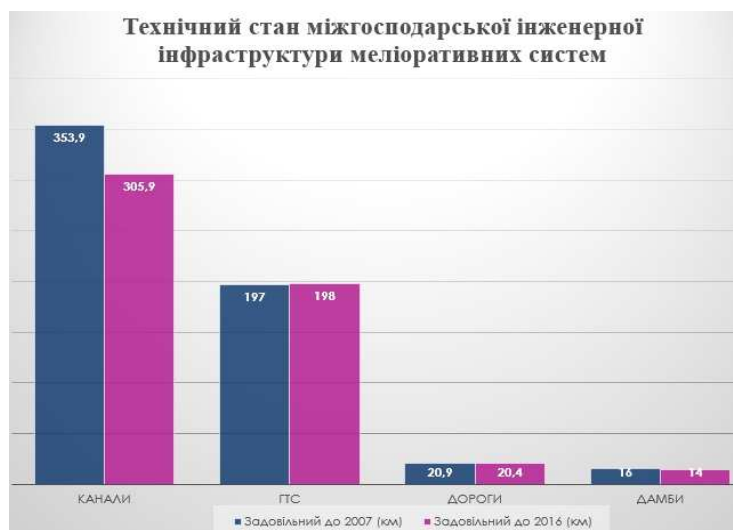
Рис. 1. Гістограми аналізу технічного стану каналів, ГТС, доріг та дамб в динаміці по роках

На основі даних таблиці 3, були побудовані гістограми аналізу технічного стану елементів міжгосподарської мережі в динаміці по роках (див. рис. 1, рис. 2) з зазначенням їхнього стану (задовільний або незадовільний).

Якщо більш-менш спостерігається стабільність технічного стану ГТС, доріг, дамб, то, на жаль, з каналами проглядається ситуація погіршення технічного стану.
