ЗАХОДИ З ПОЛІПШЕННЯ ЕКОЛОГІЧНОГО ТА САНІТАРНОГО СТАНУ ОЗЕРА БАСІВ КУТ В МІСТІ РІВНЕ

Обґрунтована необхідність і доцільність термінових заходів з поліпшення екологічного стану озера Басів Кут і запропоновані шляхи вирішення цієї проблеми.

MEASURES TO IMPROVE ECOLOGICAL AND SANITARY STATE OF THE LAKE BASIV KUT NEAR RIVNE

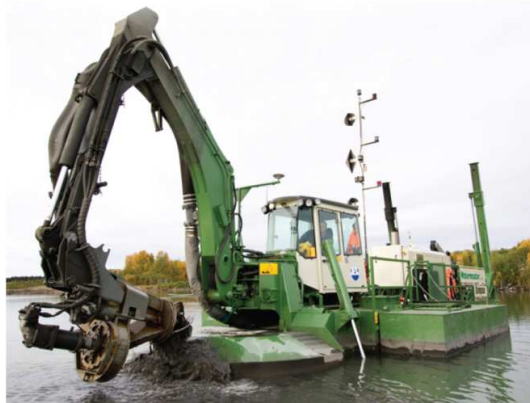
Рис. 2. Багатофункціональний земснаряд «Watermaster Classic V»

«Watermaster Classic V» (рис. 2), виробництва фінської фірми «Аквамек», має можливість працювати на мілководних об'єктах, глибина осадки 0,5 м, продуктивність земснаряду по пульпі до 900 м³/год, максимальна відстань перекачування пульпи за рахунок основної енергоустановки до 1,5 км, з бустерним насосом до 3,5 км.

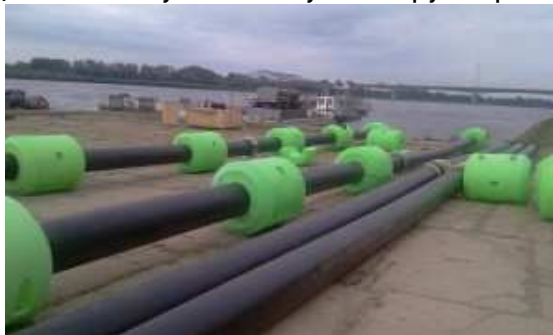
Рис. 4. Пульпопровід з навішеними поплавками

пульпопровід з поліетиленових труб зовнішнім діаметром 280 мм, довжиною 6 м з комплектом сталевих фланців для з'єднання та поплавків, що забезпечують плавучість трубопроводу (рис. 4);

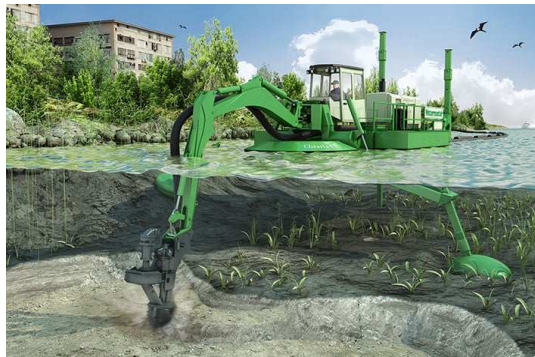
Рис. 6. Закріплення земснаряду над забоем

Земснаряд з ріжучим землесосом стає в забій самостійно і закріплюється на точці стояння за допомогою чотирьох стабілізаторів (рис. 6).

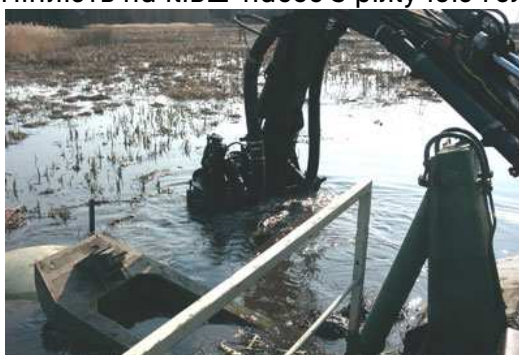
Рис. 8. Роботи з днопоглиблення з допомогою ківша-насоса

Якщо на окремих ділянках смуг днопоглиблення зустрічаються включення більшого діаметру, залишки деревини чи сміття, то ріжучий землесос замінюють на ківш-насос з ріжучою голівкою (рис. 8).

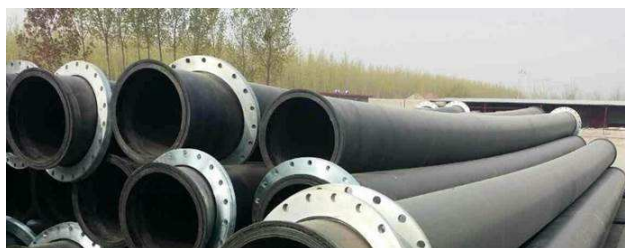
Рис. 9. Поліетиленові труби для спорудження берегового пульпопроводу

До точок підключення до берегового пульпопроводу, що влаштовуються навпроти кожної карти днопоглиблення. Береговий пульпопровід монтується з пластмасових труб з відбуртованими кінцями і комплектуються металевими фланцями для з'єднання стиків (рис. 9).

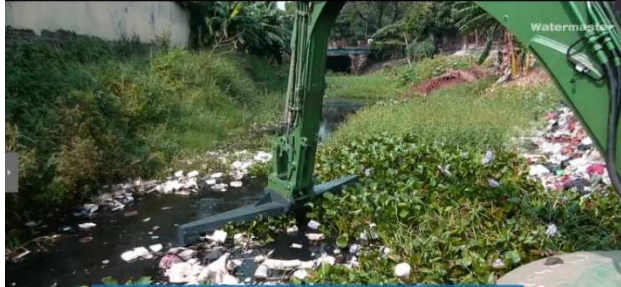
Рис. 10. Очищення мілководної зони від рослинності і сміття робочим органом «граблі»

граблі призначені для кореневого видалення очерета, кущів та будь-якої водної рослинності, очищення водойми від сміття, при роботі з твердими матеріалами вода вільно проходить скрізь утримуючу сітку натягнуту між робочими зубами грабель;

При роботах на мілководді спочатку необхідно зібрати водну рослинність, яка істотно заважає роботам з днопоглиблення. З цією метою на стрілу земснаряду навішуються граблі (рис. 10).

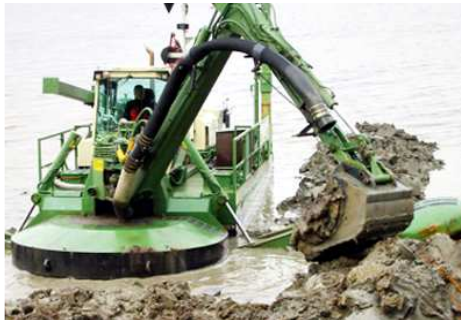
Рис. 11. Днопоглиблювальні роботи з використанням «зворотної лопати»

Для поглиблення прибережної зони уположення берегу та для інших операцій використовується змінне робоче обладнання «зворотна лопата» (рис. 11).
