**ВОЗМОЖНЫЕ ПРИЧИНЫ ВОЗНИКНОВЕНИЯ ТРЕЩИН И
СПОСОБЫ ПОВЫШЕНИЯ ТРЕЩИНОСТОЙКОСТИ
КЛЕЕДОЩАТЫХ КОНСТРУКЦИЙ**

Кожокарь О.С., асс. Чучмай С.М., асс.

Одесская государственная академия строительства и архитектуры

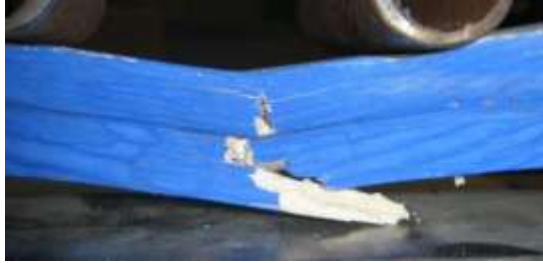
Рис.1 Разрушающая трещина в неармированном образце

В не армированных образцах, с ростом нагрузки трещина распространялась вдоль волокон, уходила в клеевой шов, а затем в зоне одно-временного действия изгибающего момента и поперечной силы устремлялась вверх, разрывая волокна древесины, в результате чего образец окончательно терял несущую способность.

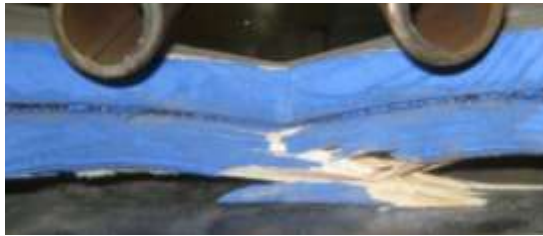
Рис.2 Разрушающая трещина в армированном образце

В армированных образцах появление и характер развития трещины был такой же, однако распространение данной трещины во второй слой препятствовала металлическая сетка, уложенная между слоями досок, что позволило приостановить развитие трещины.

Следует заметить, что внедрение в клееный деревянный образец материала с большим модулем упругости позволил остановить развитие разрушающей трещины в образце. Соответственно возрастает несущая способность и прочность.
