АНАЛИЗ МЕТОДОВ ВОССТАНОВЛЕНИЯ ГИДРОИЗОЛЯЦИИ КОНСТРУКЦИЙ ИЗ ИЗВЕСТНЯКА-РАКУШЕЧНИКА

Дмитрієва Н.В., к.т.н., доц., Гострик Г.М.

Одесская государственная академия строительства и архитектуры

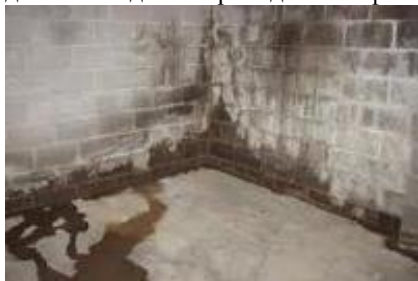
Рис.1. ПерМаяковского, 5 жилой дом

Природный камень всегда считался самым лучшим материалом для строительства и отделки как жилых, так общественных зданий. Одним из таких, никогда невыходящим из моды каменным натуральным материалом считается известняк - ракушечник. На протяжении уже нескольких тысяч лет возводятся здания и сооружения из этого материала. На сегодняшний день многие из них являются памятниками архитектуры. Но наряду с достоинствами этого материала имеется его недостаток – это гигроскопичность материала, которая под воздействием атмосферных осадков, отрицательных температур, агрессивные среды и др. приводит к разрушению структуры материала. Таким образом, одной из актуальных проблем строительного комплекса является проблема разрушения конструкций из известняка-ракушечника вследствие повреждений гидроизоляции. Результаты разрушений гидроизоляции зданий г. Одессы приведены на фото 1-4.

Причинами повреждения гидроизоляционного слоя чаще всего являются: несоблюдение технологии устройства гидроизоляции; низкое качество материала; изменение уровня грунтовых вод; неправильно выбранный тип гидроизоляции; низкая прочность сцепления с основанием; работы по основанию с чрезмерно высокой влажностью; нарушение дозировки компонентов гидроизоляционного состава; деформация, вызванная смещением отдельных конструктивных элементов здания относительно друг друга и т.п.
