**ПРОБЛЕМЫ СОХРАНЕНИЯ ТЕРРИТОРИИ ПРИБРЕЖНЫХ СКЛОНОВ
КРЫЖАНОВСКОЙ БАЛКИ ПРИ ОПОЛЗНЕВЫХ ВОДОНАСЫЩЕННЫХ УСЛОВИЯХ
И ВОЗДЕЙСТВИИ МОРСКОЙ ЭРОЗИИ**

Плахотный Г.Н., к.т.н., доцент,
Варич А.С., ассистент,
Одесская государственная академия строительства и архитектуры
varich09@mail.ru

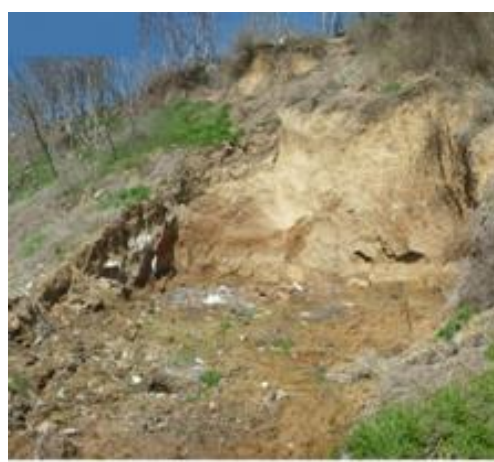
Вдоль всего склона наблюдаются отдельные оползневые блоки (рис. 2). Часть блоков отошла на значительное расстояние от коренного склона, часть блоков находится в непосредственной близости от стенки срыва и нередко прислонены к ней. Блоки запрокинуты в сторону склона.

Рис. 2. Возникновение отдельных оползневых блоков
