## ИССЛЕДОВАНИЕ ПОВРЕЖДЕНИЙ ТРАНСПОРТИРУЮЩЕГО И ПЕРЕКАЧИВАЮЩЕГО ОБОРУДОВАНИЯ ГОРНО-МЕТАЛЛУРГИЧЕСКОГО КОМПЛЕКСА

*Проанализированы виды дефектов и причины их появления в деталях и корпусах транспортирующего и перекачивающего оборудования взаимодействующего с различными видами сред. В результате проведенного анализа, даны рекомендации по повышению надежности данного оборудования, путем усиления участков деталей и узлов, подверженных износу.*

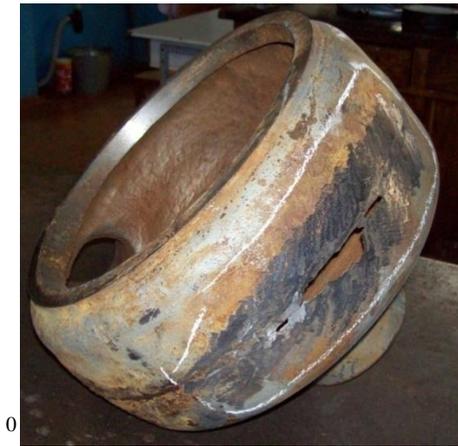
Одним из экспериментальных объектов, который анализировался, был шламовый насос горно-металлургического комплекса, имеющий сквозное повреждение корпуса выполненного из хромистого чугуна и значительный износ стенок корпуса на 1/5 его периметра (рис.1)[2].

Как видно из рисунка учитывая положение выходного патрубка относительно места повреждения, наибольшая интенсивность износа имеет место в нижней части корпуса, там где существует наибольшая вероятность концентрации абразивных частиц. Аналогичное повреждение в нижней части корпуса представлено на рис. 2.

**Рис. 1** – Корпус шламового насоса со сквозным дефектом

Для восстановления и защиты подобных повреждений применяют различные способы, такие как наплавка, покрытие лакокрасочными растворами. В последнее время используют защиту в виде покрытия композитными материалами. Вид защиты корпусов насоса зависит от их конструкции и материала, из которого он изготовлен. Существует два вида корпусов шламовых насосов: одни изготавливают из высокопрочных хромистых чугунов, а вторые изготавливают из обычных серых чугунов. Корпуса насосов, изготовленные из серого чугуна, имеют низкую износостойкость и требуют выполнения операции защиты дополнительным антиабразивным слоем, это позволяет значительно продлить его срок службы. А насосы, изготовленные из хромистых чугунов, не нуждаются в такой броне прослойке, учитывая высокую износостойкость самого материала. Однако и в одном, и в другом случаях длительность работы корпуса измеряется несколькими месяцами и затем требуется его восстановление.

Подводя итог проведенному анализу причин выхода из строя транспортирующего и перекачивающего оборудования горно-металлургического комплекса следует обратить внимание на необходимость выполнения усиленной защиты от износа именно тех участков корпусов насосов, шламопроводов или задвижек, которые по тем или иным причинам интенсивно вырабатываются. В качестве такой защиты могут использоваться и пластины выполненные из твердых сплавов и, что более практично, покрытие из композитных материалов, имеющих хорошие противоизносные свойства.

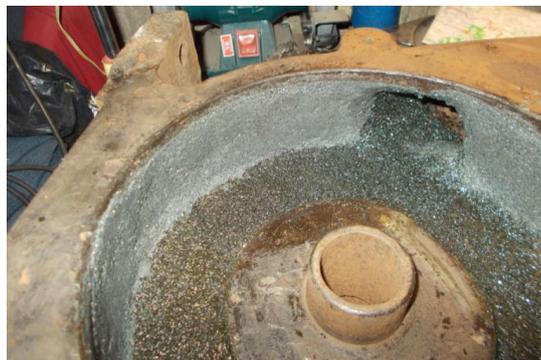
Совершенно иной характер повреждений имеет место у насосов имеющих слой брони из абразивостойкого материала. Несмотря на то, что в рабочем положении он располагается так же как и предыдущий, но интенсивно изнашивается в нем входной патрубок, который так же, как правило, выходит из строя по причине сквозного свища. Причину такого различия в объектах износа следует искать как в концентрации абразивных частиц в перекачиваемых средах, так и в характере взаимодействия абразивной среды с различными участками корпуса насоса. По-видимому, вихреобразное движение абразивной среды с большим содержанием абразивных частиц во всасывающем патрубке гораздо интенсивнее его изнашивает, чем та же среда движущаяся по окружности внутри корпуса. И в то же время при взаимодействии с упрочненным чугуном происходит обратное явление и промоины образуются в нижней части корпуса, как это было показано на рисунке 1.

**Рис. 2** – Изношенный корпус шламового насоса со слоем брони из абразивостойкого материала

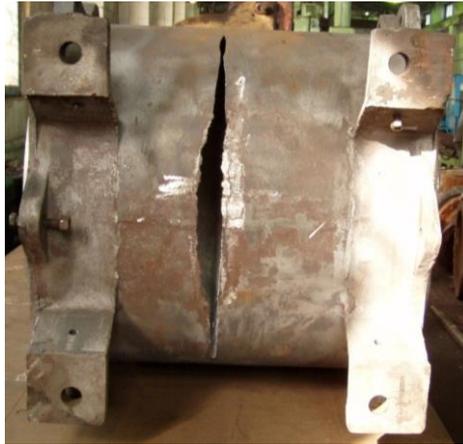
Дефекты подобные износу корпусов из хромистого чугуна наблюдаются и в вакуум-насосах, где также изнашивается нижняя часть корпуса, которая в большей мере контактирует с абразивной средой (рис. 3).

**Рис. 3** – Вакуум-насос ВВН 2-50

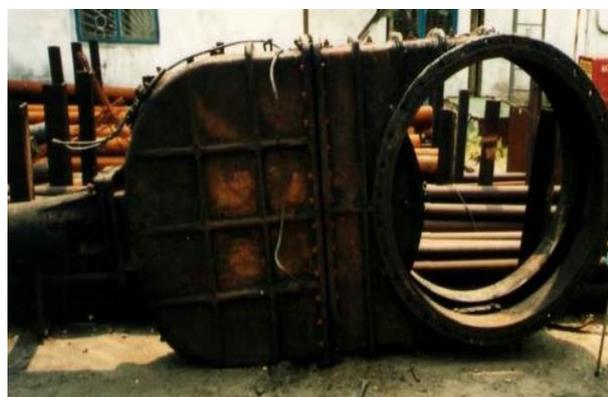
Что касается запорной арматуры, то большие задвижки имеют выработку по контактным поверхностям, как корпуса, так и подвижных элементов специальных дисков. Шибберные задвижки, работающие в горно-металлургическом комплексе независимо от типоразмера получают в результате эксплуатации промоины на контактной поверхности в нижней части корпуса. Вследствие неплотного перекрытия потока газа или жидкости содержащиеся в них частички окислов железа вырабатывают в чугуне канавки, через которые впоследствии происходят утечки. На рисунке 4 показана задвижка, которая имела подобное повреждение [2]. В результате содержания в среде газа абразивных частиц и их воздействия на чугунный корпус при неплотном закрытии шиберов.

Еще одна причина выхода шиберных задвижек из строя – корродирование контактных поверхностей, по которым перемещается шибер, что в конечном итоге приводит также к появлению утечек и потере функции отсечки носителя.

**Рис. 4** – Общий вид шиберной задвижки ДУ 1000 с дефектом контактных поверхностей.
