ОАО "Мотор Сич", Запорожье, Украина

ОЦЕНКА ВЛИЯНИЯ КОМПЛЕКСНОЙ ОБРАБОТКИ НА СОПРОТИВЛЕНИЕ УСТАЛОСТИ ВАЛОВ ГТД

Рассмотрено влияние упрочнения (детонационное напыление + алмазное выглаживание) на сопротивление усталости образцов без концентраторов напряжений и с напрессованными втулками из стали 40ХН2МАШ.

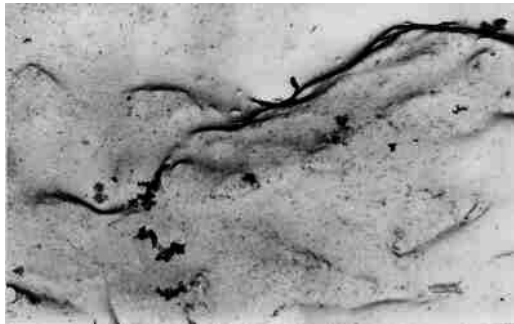
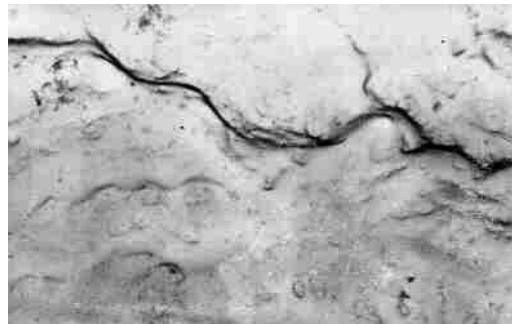
Рис. 1. Микрофрактограмма усталостного излома образца с детонационным напылением – 4000х

На микрофрактограммах (рис. 1 и 2), которые сняты с различных участков усталостной зоны излома видно, что рельеф носит сглаженный характер.

Отчетливо видны следы локальной пластической деформации и глубокие микрополосы. В обоих случаях вблизи долома рельеф становится более грубым. Следы разрушения в виде вытянутых чашек наблюдаются в основном на образце после детонационного напыления.

Как видно из рис. 1, микрополосы на напыленном образце расположены перпендикулярно направлению роста трещины.

Следовательно, электронно-микроскопический анализ усталостных изломов образцов подтвердил, что упрочнение замедляет распространение усталостной трещины, которая зарождается под поверхностью в зоне перехода сжимающих остаточных напряжений в растягивающие.

На микрофрактограммах отчетливо видны следы локальной пластической деформации и глубокие микрополосы. В обоих случаях вблизи долома рельеф становится более грубым. Следы разрушения в виде вытянутых чашек наблюдаются в основном на образце после детонационного напыления. Как видно из рис. 1 микрополосы на напыленном образце расположены перпендикулярно направлению роста трещин.

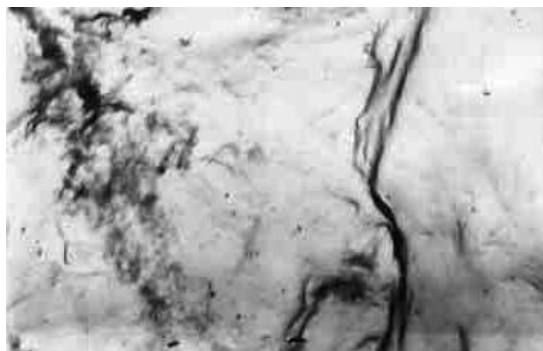
Рис. 2. Микрофрактограмма усталостного излома образца с напылением и последующим выглаживанием – 4000^x

Ряды микрополос в поверхностном слое выглаженных образцов до глубины 0,2 мм ориентированы по направлению роста трещины. По-видимому, фронт распространения усталостной трещины замедляется в упрочненной области, что вызывает изгиб микрополос.

С увеличением расстояния от поверхности излома более 0,3 мм различие в направлении микрополос исчезает.

Ряды микрополос в поверхностном слое выглаженных образцов до глубины 0,2 мм ориентированы по направлению роста трещин. По-видимому, фронт распространения усталостной трещины замедляется в упрочненной области.

Это вызывает изгиб микрополос. С увеличением расстояния от поверхности излома более 0,3 мм различие в направлении микрополос исчезает.
