## **ЗАКОРДОННИЙ ДОСВІД РЕСТАВРАЦІЇ ТА РЕКОНСТРУКЦІЇ ВІЙСЬКОВИХ ГАРНІЗОННИХ КОМПЛЕКСІВ ТА ЇХ ЕЛЕМЕНТІВ**

Анотація: проаналізовано досвід реставрації та реконструкції військових об'єктів на території сучасної Польщі та Литви, що входили до складу Російської імперії наприкінці XIX – на початку XX століття, а також у Словаччині, що входила до складу Австро-Угорщини.

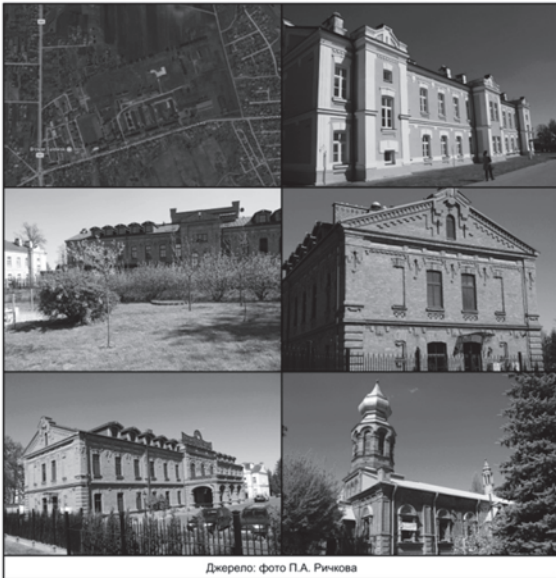
Будівлі гарнізону було реконструйовано згідно із сучасними вимогами і потребами військових: частину з них було утеплено, поштукатурено та пофарбовано. Хоч основні елементи декору фасадів збережено (фронти, пілястри, замкові камені над вікнами), дрібніші фрагменти втрачено (орнаменти на карнизах та фризах, фронтонах тощо). В іншій частині будівель збережено первинний зовнішній вигляд: розчищено цегляну кладку, відновлено оригінальний колір, елементи декору. Також було відреставровано дерев'яні вікна, двері або замінені пошкоджені на нові, металеву ковку тощо (рис. 1).

Рис. 1. Гарнізонний комплекс  
у м. Грубешів, Польща

Казарми у Грубешові збудовано у 1903–1906 роках за наказом Миколи II для потреб 7-го полку уланів ольвіопольських. Після здобуття Польщею незалежності їх використовували для дислокації різних військових частин. На сьогодні будівлі використовують за призначенням – у них розташований 2-й Грубешівський рекогносцирувальний полк [1].

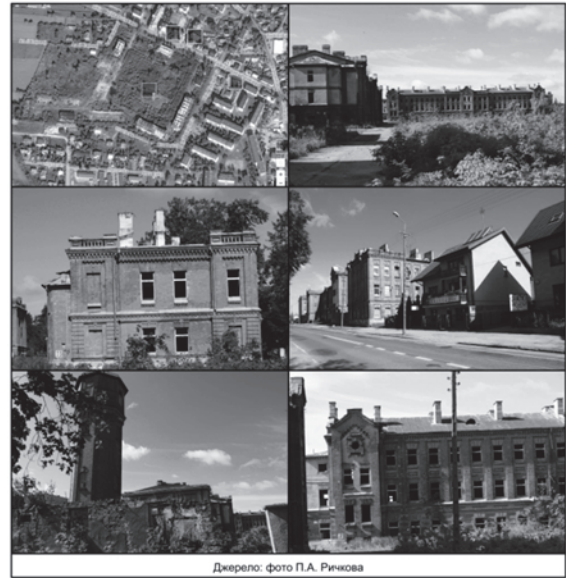
Рис. 2. Гарнізонний комплекс  
у м. Пултуськ, Польщ

Після Другої світової війни в гарнізоні був розміщений 1-й саперний батальйон 1-ї Варшавської механізованої дивізії. Офіційно з 2001 року гарнізон не експлуатують. Саме це спричинило занедбаний стан будівель: пошкоджені несучі конструкції, розбиті вікна, зарослі чагарниками території, купи будівельного сміття тощо [2].

Але з 2011 року місцева влада почала розробляти концепцію реновації гарнізонного комплексу. Згідно із проектом, передбачалося створити простір для місцевої громади з великим торговельним центром, кафе, казарми мали пристосовані під житло. Біля них планували розмістити невелике футбольне поле, майданчик для скейтбордингу, міні-поля для гольфу, ставок або фонтан, дитячу пісочницю, гойдалки тощо. На жаль, цей проект залишився у планах, і нині будівлі перебувають фактично в аварійному стані, попри їх монументальність і належність до пам'яткоохоронного реєстру (рис. 2).

Гарнізонний комплекс у м. Пултуськ, Польща, збудовано у 1880–1890 роках для 31-го Алексопольського піхотного полку, 8-ї артилерійської батареї та її керівництва. У 1910–1914 рр. тут дислокувався 7-й піхотний полк. Після відновлення незалежності будівлями користувалася польська армія, зокрема 13-й піхотний полк.

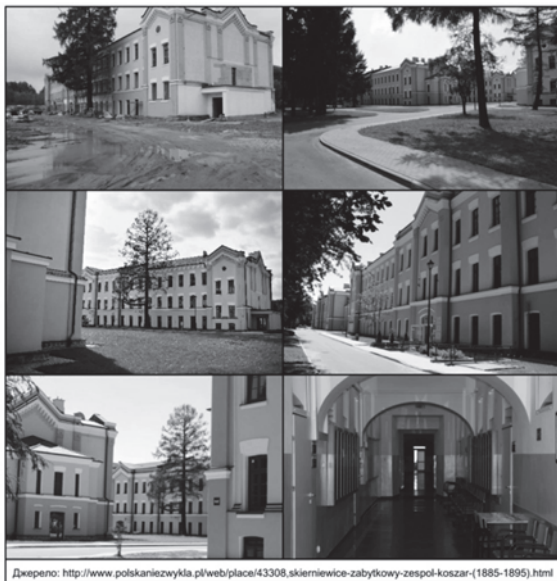
Кращий стан гарнізонного комплексу в м. Скерневіце, збудованого для 31 Алексєєвського полку (рис. 3). Його було відремонтовано та переобладнано для державного вищого професійного училища [3].

Рис. 3. Гарнізонний комплекс у м. Скерневіце, Польща

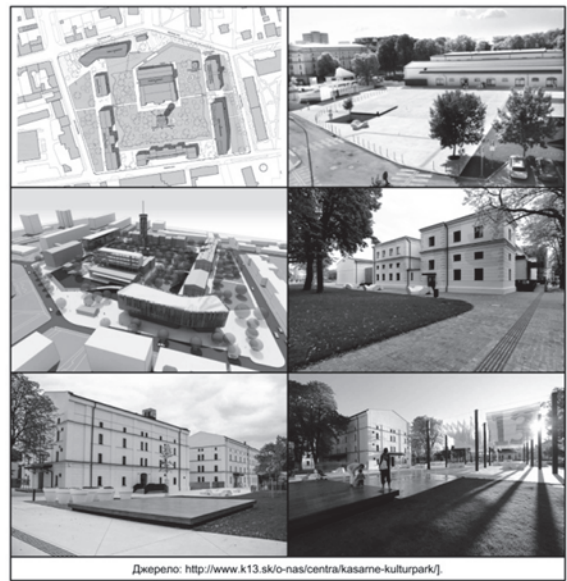
Внутрішній простір військових казарм перетворено на простір для творчості, презентацій та просування сучасного мистецтва, експериментальної культури. У комплексі є павільйон для проживання митців. Зовнішній вигляд будівель було змінено та підпорядковано загальній концепції центру: стіни збережених казарм поштукатурено та пофарбовано у світлі кольори, закриті декоративне оздоблення фасадів (рис. 4).

Рис. 4. Гарнізонний комплекс у м. Кошице, Словаччина

Мета реконструкції полягала в адаптації й створенні нового урбаністичного простору. Згідно з проектом, було збережено три оригінальні будівлі казарм, що належали місту, добудовано вісім павільйонів. Кожен з них має військову назву як посилення на попереднє призначення будівель: Альфа, Bravo, Чарлі тощо. Ідея належить архітекторів Іраклію Еріставі. Тут розміщені студії, майстерні, класи та великий підземний паркінг. У головній будівлі Альфа є два багатофункціональних зали для концертів, театральних вистав, лекцій і конференцій. Є й менші приміщення, обладнані аудіо- та відеотехнікою. Відокремлене приміщення — галерея.
