С. Г. Рыжов

Малые храмы-часовни Херсонеса

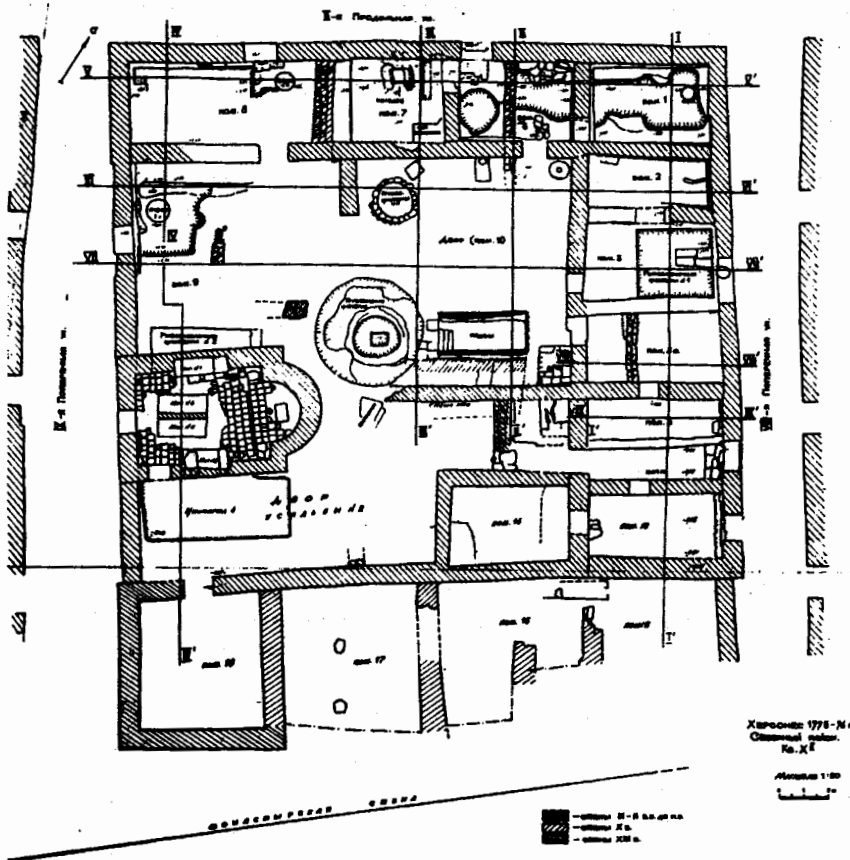
Рис. 1. План квартала X «б»

Все часовни, как правило, строились во дворах усадеб таким образом, чтобы западная стена, где находилась дверь, примыкала к улице (рис. 1). Такое расположение входа было необходимо по той причине, что часовня одновременно обслуживала не только ту семью, в усадьбе которой она находилась, а и являлась домашним храмом для блока всех усадеб квартала. Не исключено, что богатые херсонеситы имели собственные храмы-часовни, площадь которых не превышала 20–25 квадратных метров [1, с. 90].

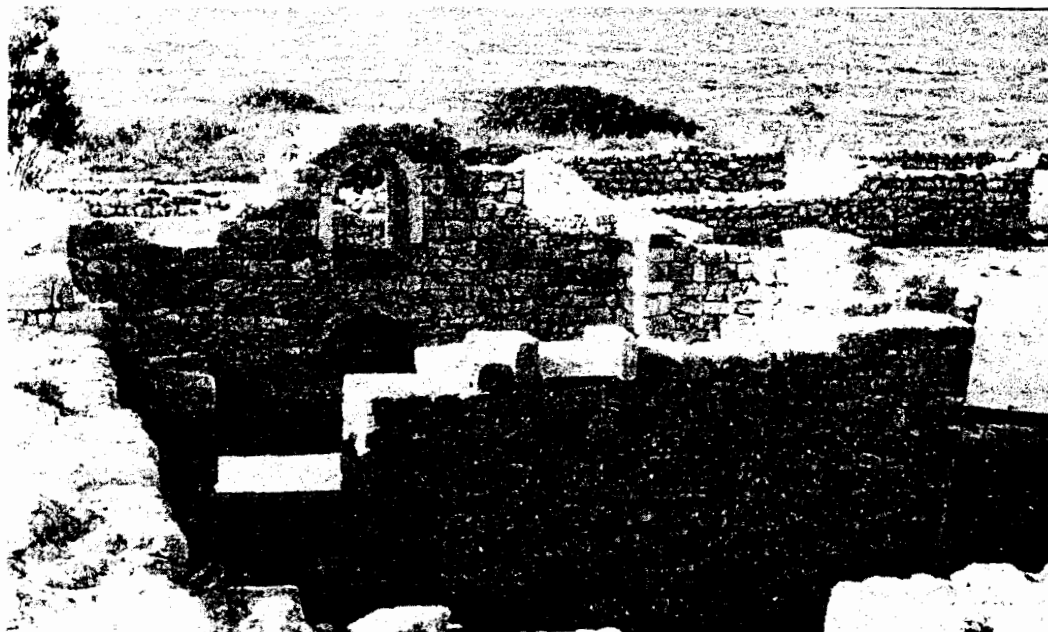
Рис. 2. Храм-часовня после частичной реставрации

Следует отметить, что в то время, как стены часовни были сложены из бута, ее плечи и апсидальная арка набирались из штучного камня. Под крышей находился карниз, профиль которого был (судя по находкам камней от него) очень простой — это небольшая полочка с расположенной под ней выкружкой (рис. 2). На камнях от арки и свода конхи сохранилась штукатурка со следами красной краски. Пол часовни был выложен плиткой, на одной из них сохранился отпечаток ступни ребенка, а на трех других — следы собаки. Как уже отмечалось выше, во всех часовнях находились могилы-костницы или склепы.

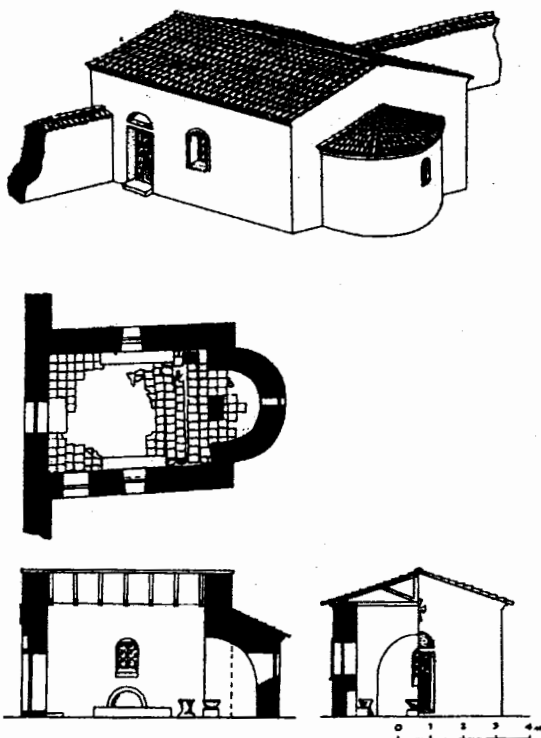
Рис. 3. Реконструкция храма-часовни

Размеры храма-часовни в X «б» квартале, как было указано выше, следующие: длина — 5 м, ширина — 3,75 м, расстояние между плечами апсиды 2,5 м. Поскольку половина этого расстояния дает нам радиус, то, проводя им окружность, мы получим глубину апсиды. Этот же размер является и радиусом апсидной арки. Однако следует заметить, что диаметр арки лежит не на земле, а на высоте 1,3 м от уровня пола часовни, поэтому общая высота арки будет равна 2,8 м. На арку опирается конха часовни, которая примыкает к плечам апсиды. Высота конхи ориентировочно будет равна 1,3–1,5 м. На нее ляжет коньковая балка. Таким образом, общая высота храма-часовни составит приблизительно 5 м.

Часовни X–XIII вв. заменили языческий домашний алтарь, где мог уединиться, оставаясь один на один с Богом, каждый член семьи. Поскольку христианство разрешило погребение в храме, часовня стала не только домашней молельней, но и усыпальницей, где свершались поминовения по усопшим родным (рис. 3). Здесь же, скорее всего, хранились частные диптихи. Нам известно два вида диптихов: церковные и частные. Первые всегда хранятся в храмах, и в них вписываются преимущественно имена священнослужителей и благодетелей храма для поминовения тех и других при богослужении [9, с. 166]. Вторые содержали имена определенной фамилии и, естественно, хранились в домашних часовнях, а если таковой не было, то просто в доме. Один из таких диптихов был найден в 1988 г. в помещении средневековой усадьбы, в X «а» квартале Северного района Херсонеса [10, с. 161].
