# ДОСВІД РЕКОНСТРУКЦІЇ ІКОНОСТАСА ДЕРЕВ'ЯНОЇ ЦЕРКВИ СВ. ДУХА В с. КОЛОЧАВА-ГОРБ МІЖГІРСЬКОГО РАЙОНУ

**Анотація.** У статті мова йде про організаційний та науково-мистецький досвід, набутий творчою групою в процесі реконструкції дерев'яної церкви Св. Духа в с. Колочава-Горб.

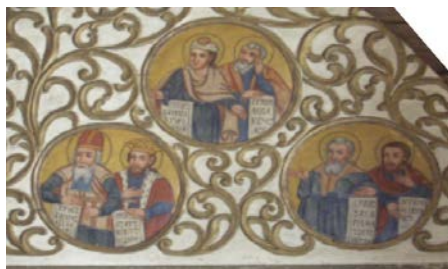
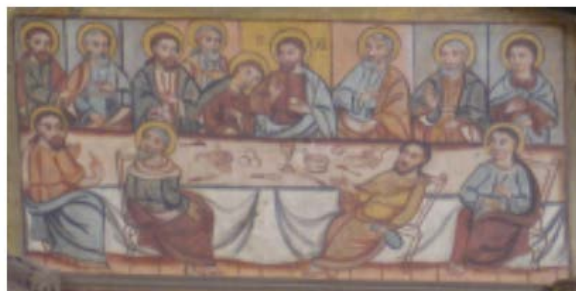
Додаток 1

**Фотосхема і список збережених ікон церкви Св. Духа  
с. Колочава-Горб, розміщення ікон згідно канонічних вимог.**

висновку, що при встановленні іконостасу Шелестівської церкви на території музею-скансена використано тільки частину ікон церкви Св. Духа. Згідно з архівними документами вдалося скласти загальний список збережених ікон церкви Св. Духа, створити відповідну фотосхему відповідно до канонічних вимог (*Додаток 1*), виявлено фрагменти різьблення (*Додаток 2*). Цікавим виявився факт, що царські врата були передані Свято-Серафимівському монастирю у с. Боржавське (кол. с. Заднє) Іршавського району.

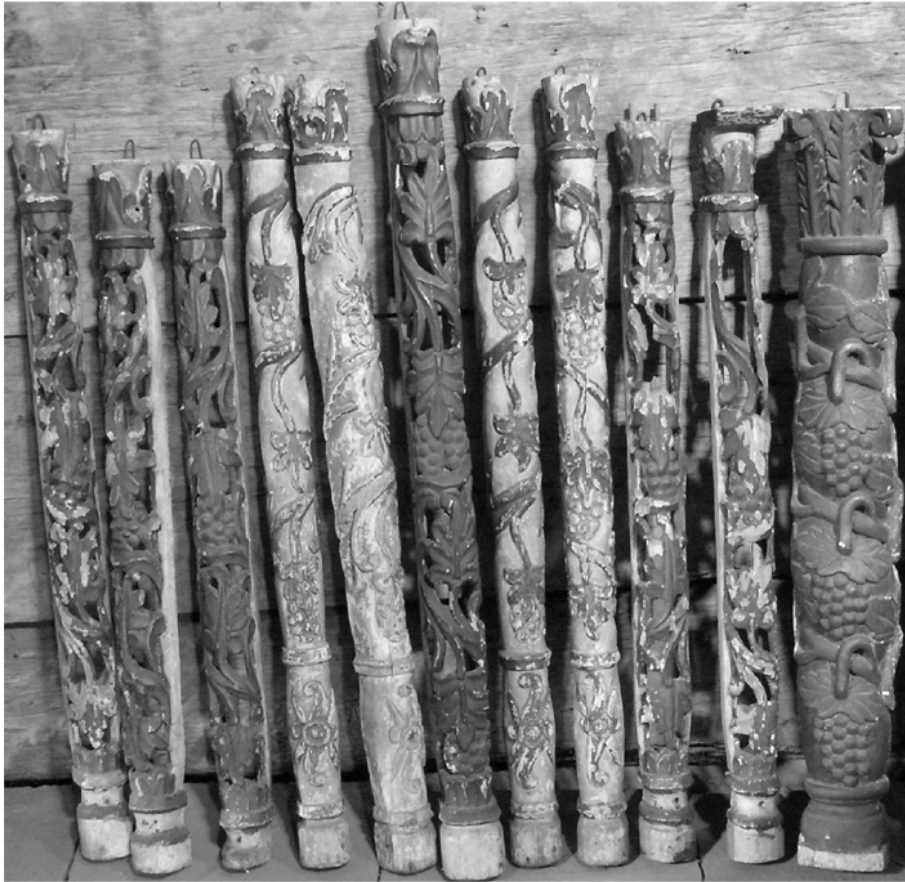
Додаток 2.

*Елементи різьблення церкви Св. Духа. Експонати вітлярної частини Шелестівської церкви. Фото 2006 р.*

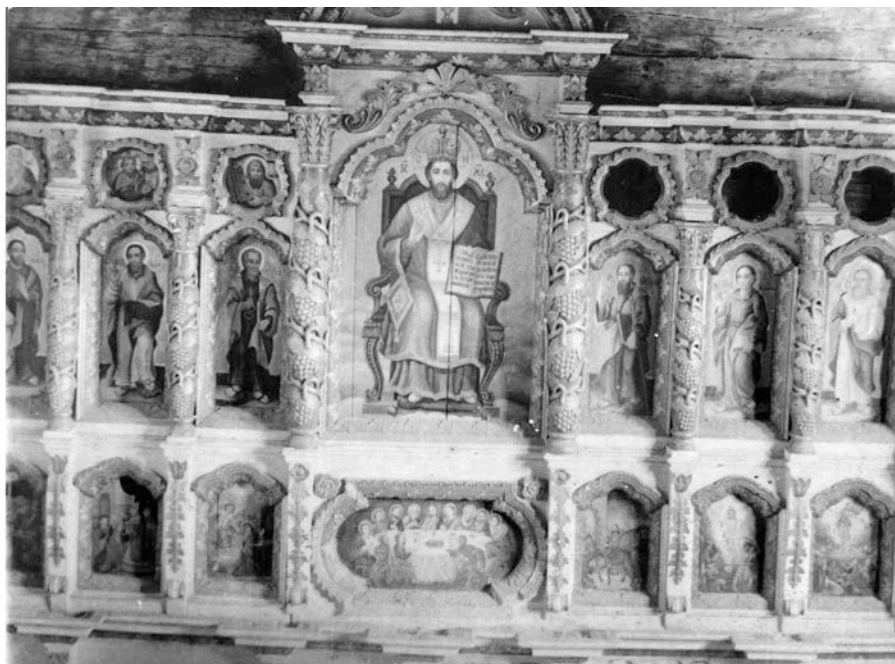
Додаток 3.

*Фрагмент іконостасу Шелестівської церкви до його перенесення в музей-скансен з іконами. 1973 р.*

Дослідження показали, що іконостаси церкви Св. Духа і, відповідно, Шелестівської церкви різняться за художньо-стильовими особливостями. Як свідчать фото 1973 р. іконостасу Шелестівської церкви до його перенесення в музей-скансен (*Додатки 3*), він має такі особливості:

- за основними художньо-стильовими ознаками іконостас належить до стилю бароко;
- апостольський ряд складається з 12 одноосібних ікон апостолів, які розділені різьбленими колонами;
- пророчий ряд складається з 12 окремих ікон старозавітних пророків;
- різьблення барокове. Царські і дияконські врата відсутні. Встановлені у процесі реконструкції царські врата невідомого походження. Іконостас завершували ажурні різьби довкола постаті розп'ятого Христа (на сьогодні втрачені).

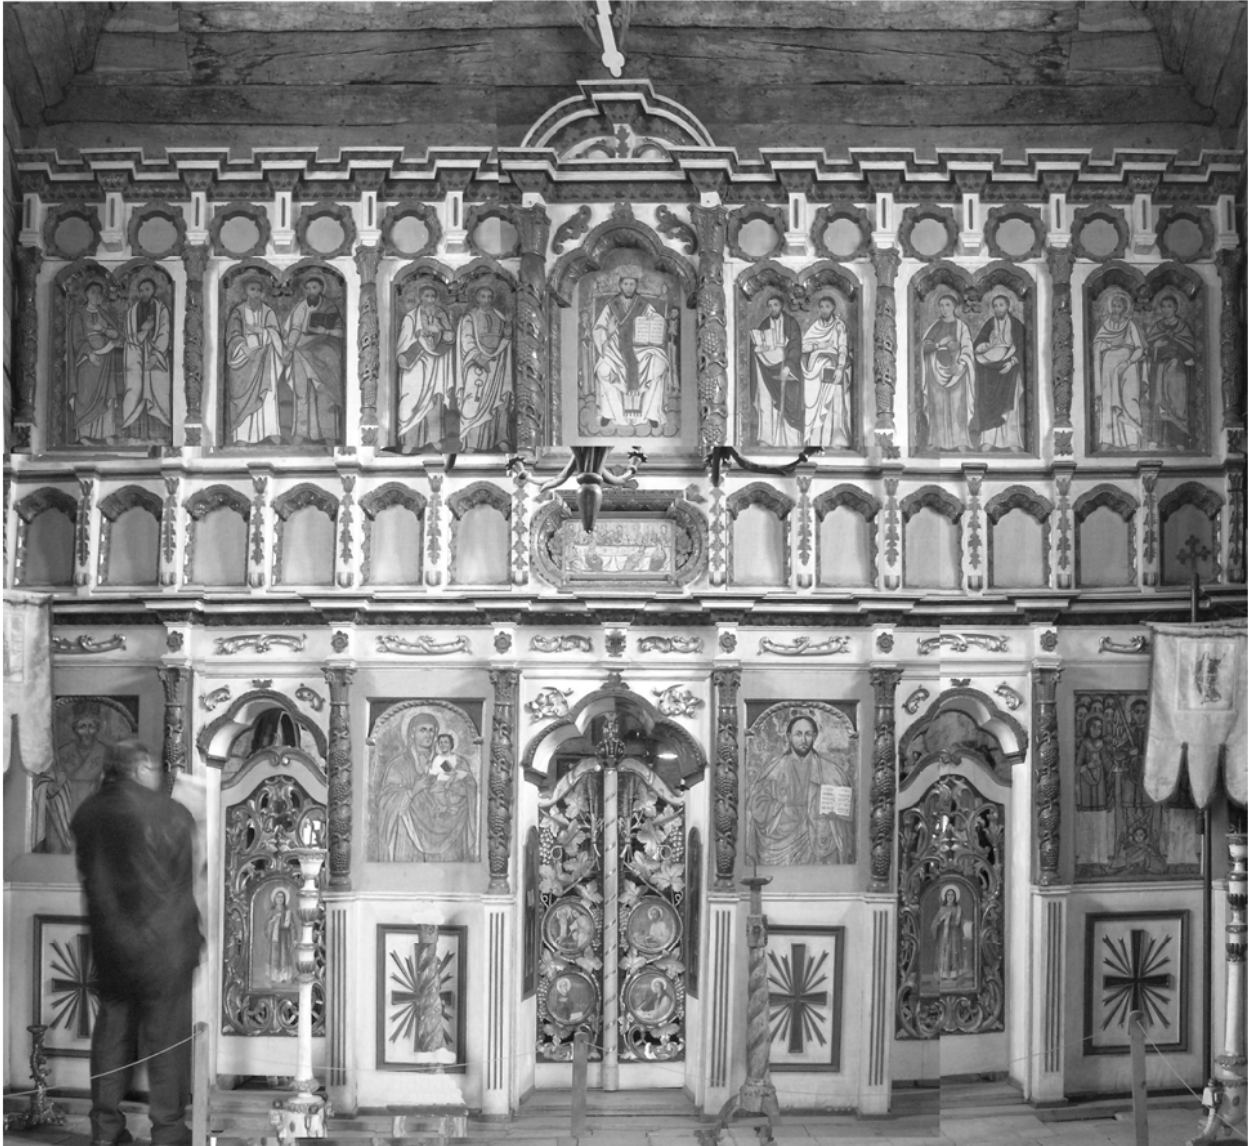
Додаток 4.

*Сучасний вигляд іконостасу Шелестівської церкви з іконами  
Церкви Св. Духа с. Колочава-Горб.*

Реставратори, таким чином, були змушені узгодити розміри, художньо-стилістичні особливості двох різних іконостасів. За основу було взято дерев'яну частину іконостаса Шелестівської церкви. Під час реставрації було порушено його первісний вигляд, гармонію (*Додаток 4*). Реставратори демонтували з апостольського ряду проміжні колони, і в нових отворах розмістили ікони церкви Св. Духа із зображеними попарно апостолами.

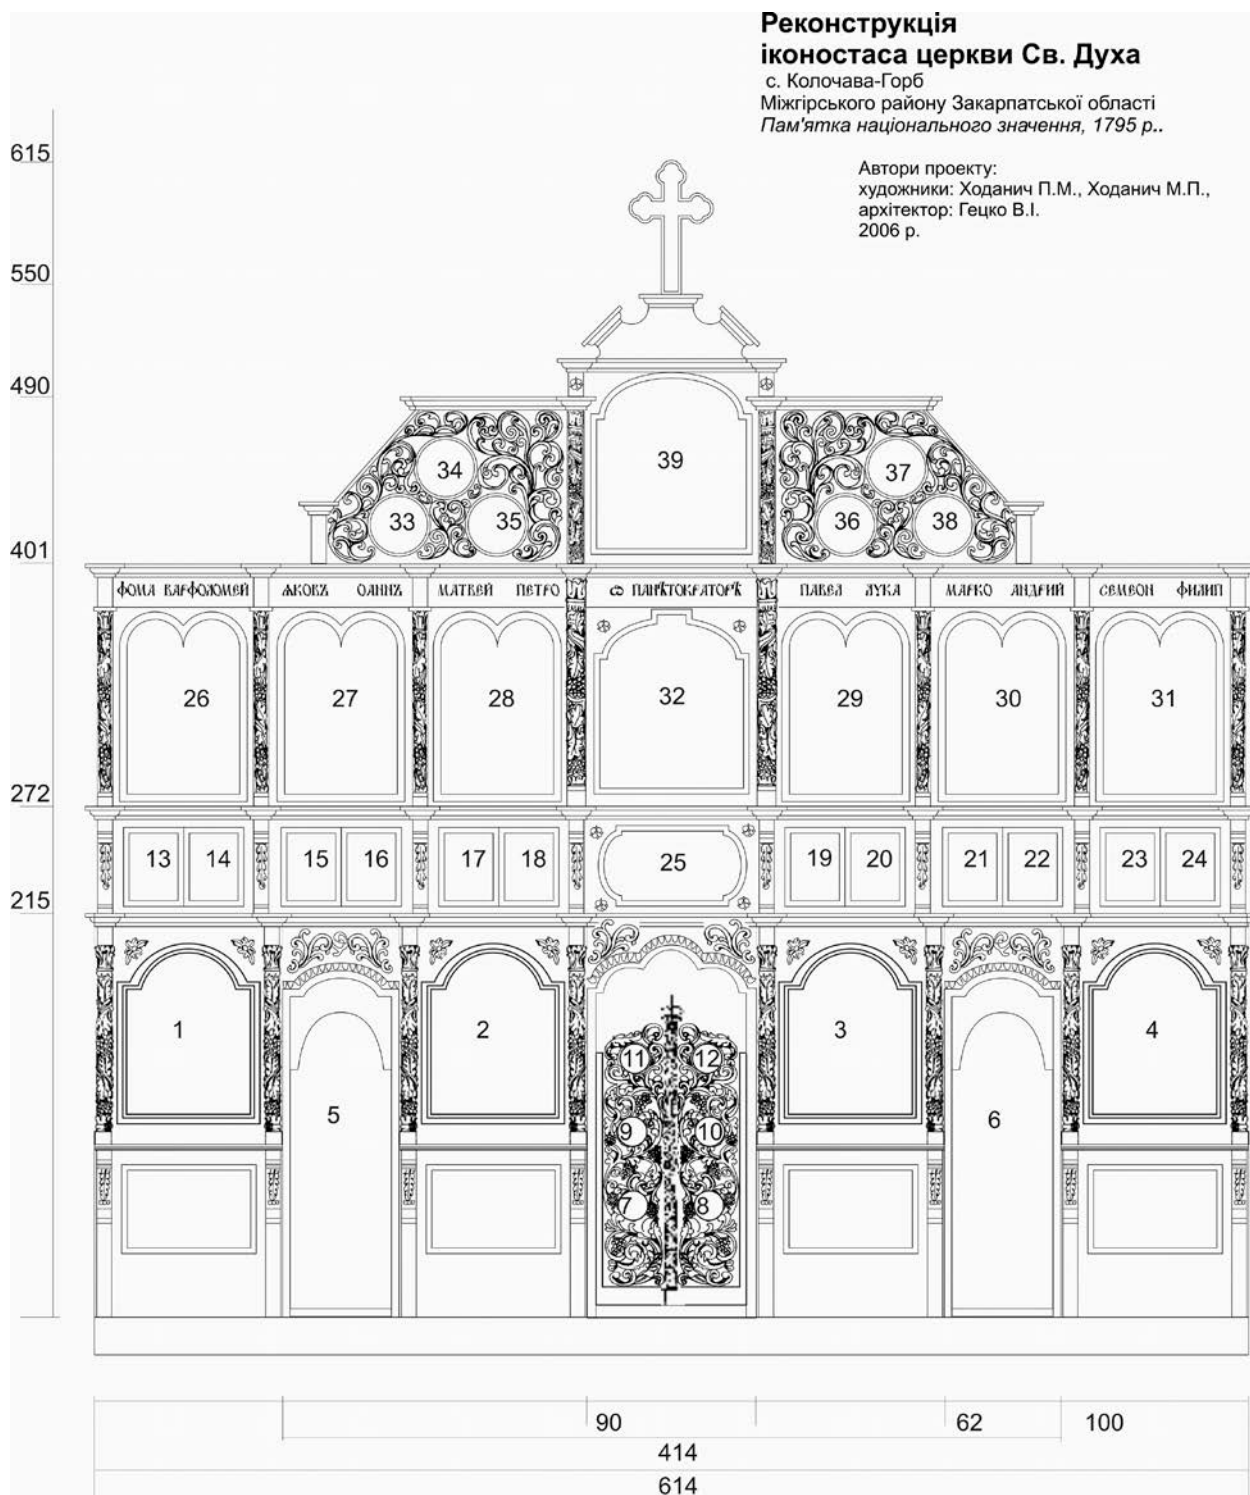
Додаток 5.

Проект реконструкції іконостасу церкви Св. Духа  
с. Колочава-Горб

Творча група на підставі зібраних наукових, архівних матеріалів, польових досліджень та зауважень фахівців створила проект реконструкції іконостаса Св. Духа с. Колочава-Горб і подала його на затвердження до Консультаційної ради з питань охорони культурної спадщини Закарпатської області. Проект пройшов відповідну експертизу, і його було схвалено (Додаток 5). Згідно з Протоколом № 2 від 16 червня 2006 р. творча група отримала відповідний дозвіл на реконструкцію іконостасу (1, 453).
