ПРОСТОРОВА ОРГАНІЗАЦІЯ ТА СТАН НАСАДЖЕНЬ РОЗДІЛЬСЬКОГО ПАЛАЦОВО-ПАРКОВОГО КОМПЛЕКСУ НА ЛЬВІВЩИНІ

*Г.В. Денисова, аспірант**
Національний лісотехнічний університет України, м. Львів

Встановлено етапи формування палацово-паркового комплексу в с. Розділ Львівської області. Розглянуто ландшафтно-планувальну структуру, архітектурні елементи та сучасний стан дендрофлори. Виявлено зміни у просторовій організації території палацово-паркового комплексу та проаналізовано проблеми його збереження.

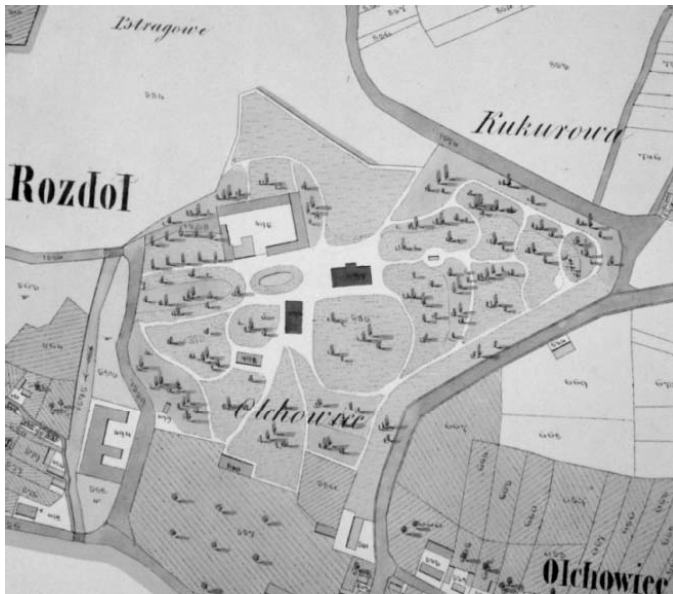
Рис. 1. Палацово-парковий комплекс с. Розділ 1853 р. [3]

Найдавнішим виявленим графічним матеріалом, що демонструє розпланування території, є кадастровий земельний план 1853 року (рис. 1) [3]. Історичний ландшафт палацово-паркового ансамблю складався з трьох основних частин, які відрізнялися за функціональним призначенням, підходом до організації ландшафту та стильовими ознаками зведених споруд. Центральне місце займала палацово-паркова частина, на північ від якої розміщувалася господарська зона (возовні, стайні), а в південній частині – теплиці із садом та городом. На заході садиба відгоро-

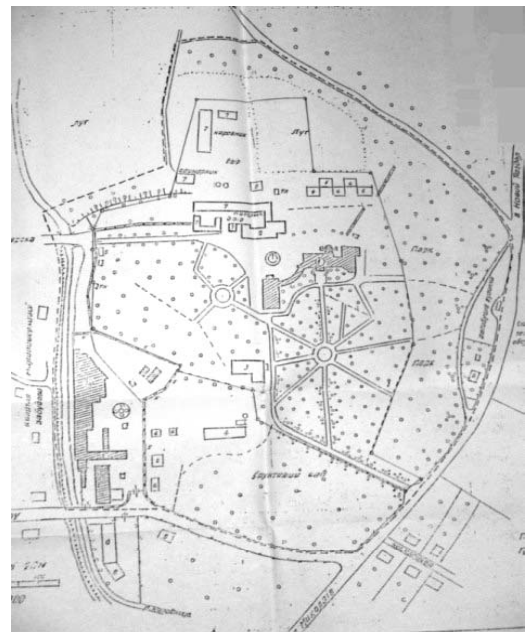
Рис. 2. Сучасний план палацово-паркового комплексу с. Розділ

Мережа під'їздів і паркових доріжок формувалася в часі. На первісне трасування доріжок накладалися нові, спрямовані, здебільшого, від основних під'їздів до палацової споруди. Планування південної частини пейзажного парку змінилося (рис. 2).

Під час влаштування в'їзду з вул. У. Кравченко та реорганізації простору палацово-паркового комплексу було внесено елементи регулярного планування – трасування доріжок та алей від центральної частини галявини у різні боки вісьмома променями.

Проте на сьогодні насадження настільки загущені, що доріжки-промені майже не простежуються (у багатьох місцях вони зруйновані, поросли травою, іноді самосівом дерев та кущів). Шпалера туї східної (*Thuja orientalis* L.) розладнана й не виконує ніякої декоративної функції. Грабовий живопліт уздовж доріжок-променів давно не стрижений і лише закриває просторову видимість.

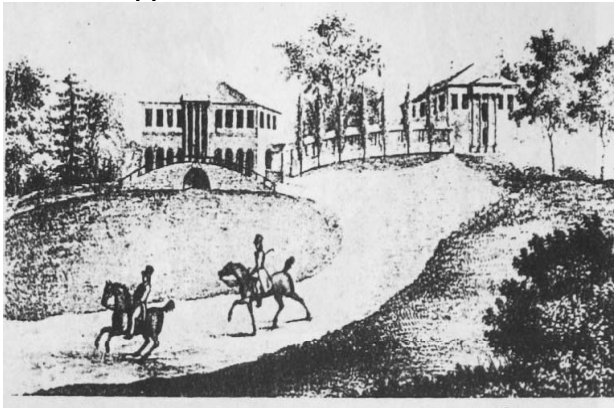
Рис. 3. Вид на палац.
Літографія П. Піллера [4]

Змінилася також і просторова організація припалацової території. Як видно з літографії П. Піллера (рис. 3) [4], за первинним задумом, схил перед палацом було організовано як відкритий простір із газоном. На вершині пагорба перед галереєю була рядова посадка струнких дерев. Літографія П. Піллера (рис. 4) [4] свідчить про наявність сформованої групи хвойних порід на схилі зліва від палацу. Робінія звичайна ф. Бессона (*Robinia pseudoacacia f. Bessoniana*) на схилі перед палацом та модринова алея, яка зараз веде від в'їзної брами до палацу, на той час ще не були висаджені. Представлена тільки сформована група листяних дерев із липи широколистої (*Tilia platyphyllos* Mill.) та в'яза шорсткого (*Ulmus scabra* Mill.).

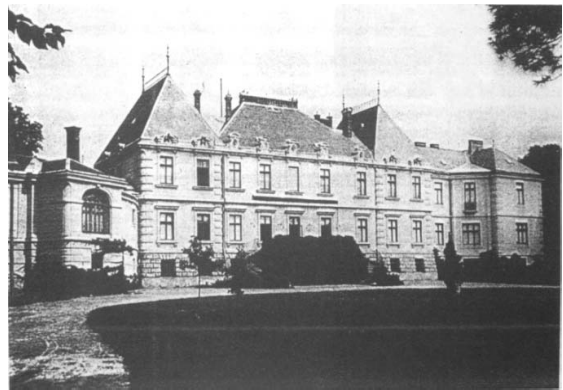
Рис. 4. Південний фасад палацу.
Фото 1938 року [4]

За палацом територія також була відкрита (рис. 4) [4], а на фоні газону вирізнялися солітери дуба звичайного (*Quercus robur* L.) та сосни Веймута (*Pinus strobus* L.). Таким чином, принцип озеленення території було спрямовано на організацію відкритого простору навколо основної

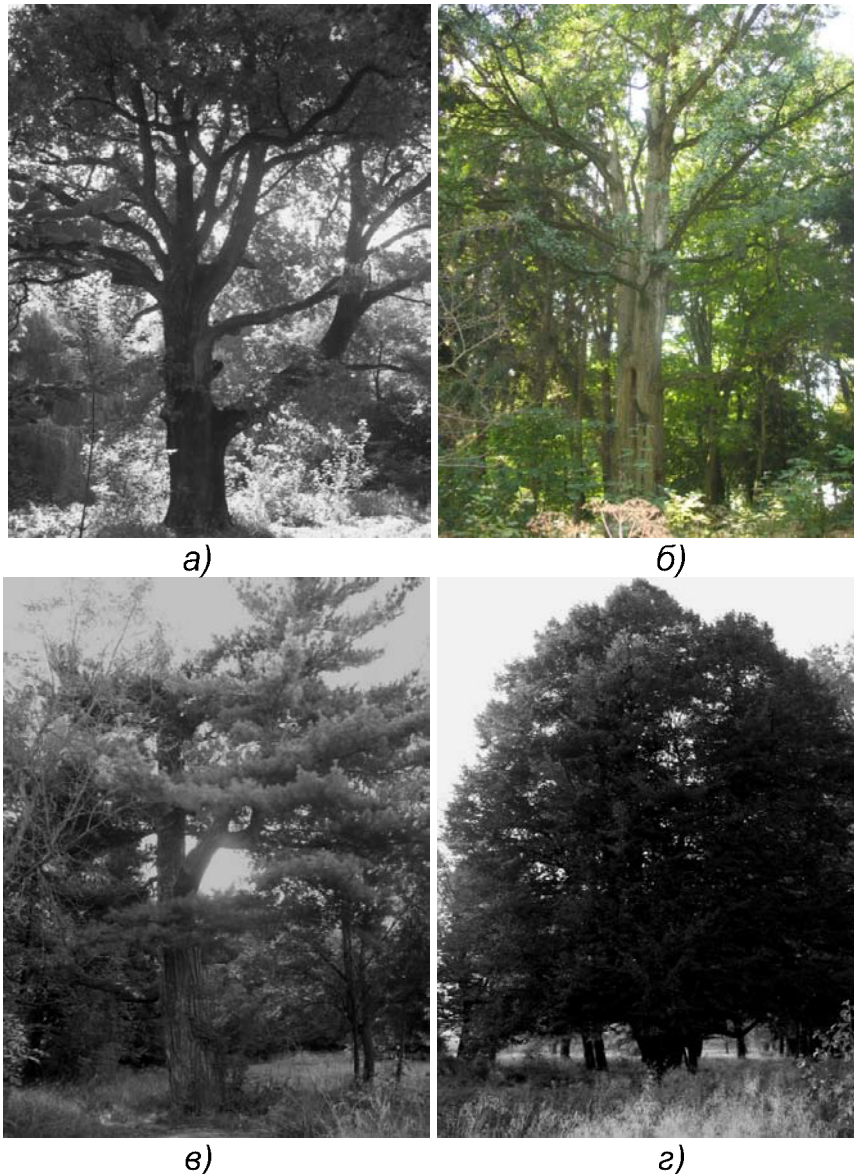
Рис. 5. Вікові дерева: а) дуб звичайний; б) гінкго дволопатеве; в) сосна Веймута; г) липа повстиста

Значною окрасою насаджень парку і далі залишаються вікові дерева сосни Веймута, дуба звичайного, метасеквої китайської (*Metasequoia glyptostroboides* H. H. Hu), гінкго дволопатевого (*Ginkgo biloba* L.) (рис. 5 а, б, в) та молодші особини катальпи бігнієподібної (*Catalpa bignonioides* Walt.), дуба черепицевого (*Quercus imbricaria* Michx.).
