ОСОБЛИВОСТІ ВІДНОВЛЕННЯ ІСТОРИЧНИХ ДІЛЯНОК У ДЕНДРОЛОГІЧНОМУ ПАРКУ «ОЛЕКСАНДРІЯ»

***Н.М. Дойко, І.Л. Мордатенко, кандидати біологічних наук
Державний дендрологічний парк «Олександрія» НАН України***

Наведено дані про історію створення в садибі графів Браницьких (м. Біла Церква) окремих архітектурних комплексів. Представлено історичну довідку про ландшафтну ділянку Танцювальний павільйон та шляхи її відтворення.

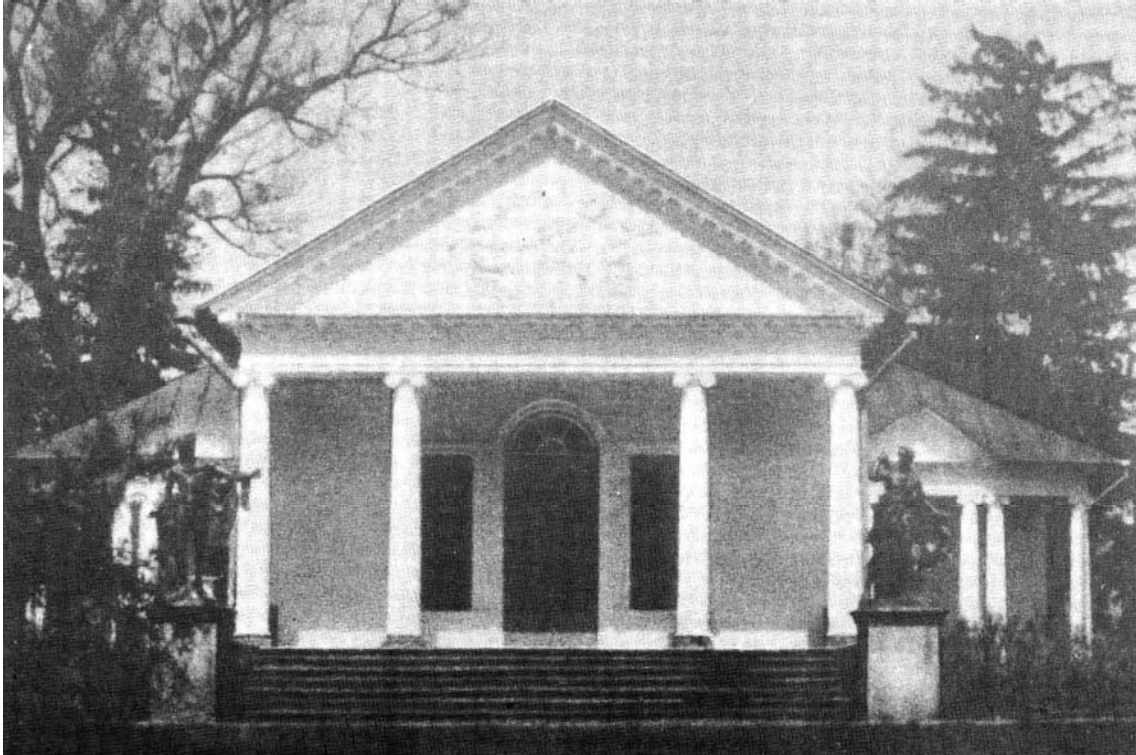
Рис. 1. Танцювальний павільйон (вигляд до 1914 року з боку галявни «Танцюючих дубів»)

На початку ХІХ ст. «Олександрія» являла собою прекрасний ландшафтний парк з елементами регулярного стилю біля основних архітектурних споруд. Вихідним пунктом планування парку був комплекс жилих павільйонів резиденції графів Браницьких, до складу якого входили: літній палац «Аустерія», танцювальний павільйон (рис. 1), чотири двоповерхові-

Після війни більшість паркових будівель, зокрема і танцювальний павільйон, було розібрано до фундаменту, а цеглу використано на відновлення зруйнованого міста. Регулярні в минулому ділянки густо заросли самосівом малоцінних деревних порід.

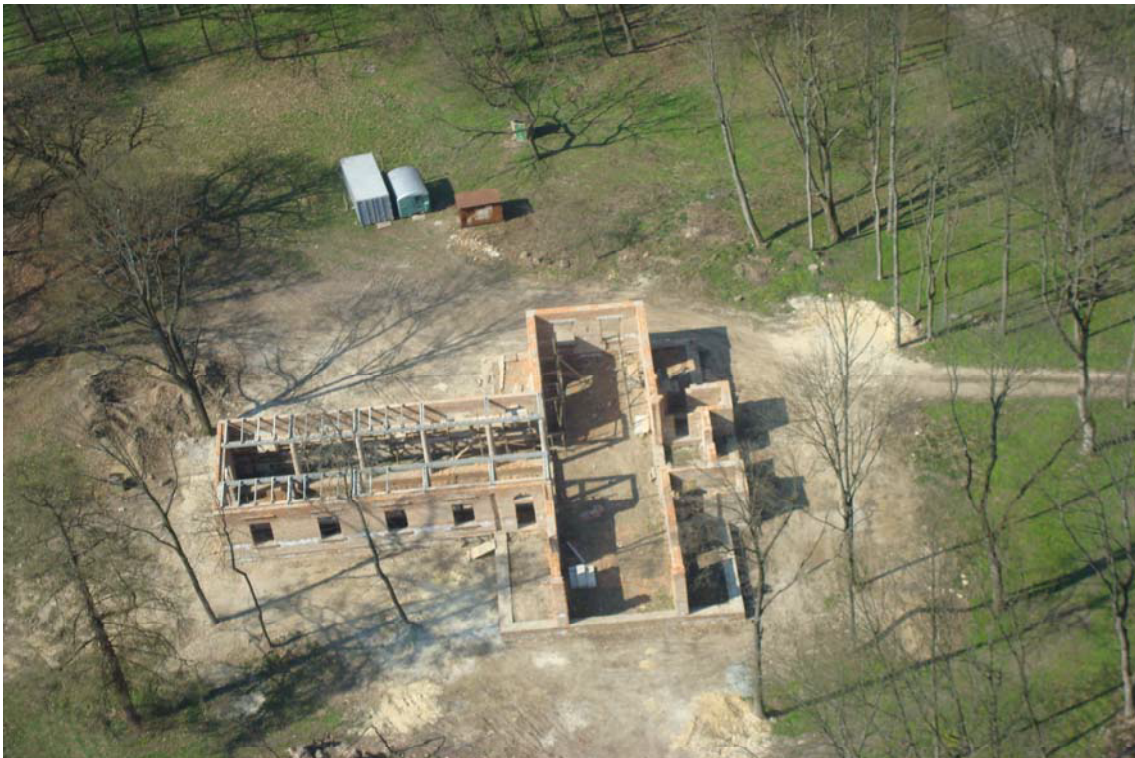
Рис. 2. Будівництво Танцювального павільйону (вигляд зверху, 2009 р.)

У 2006 році, згідно з програмою «Відродження парку «Олександрія», розроблено і затверджено проект, відповідно до якого було заплановано роботи з реставрації архітектурної споруди «Танцювального павільйону» та ландшафтної ділянки навколо неї. Ландшафтні роботи розпочалися з розчистки території. У 2007 році, згідно з планом ландшафтних рубок, було видалено 90 дерев, що зростали на фундаменті та навколо павільйону, а саме: *Acer campestre* L. – 45 шт, *Fraxinus excelsior* – 26 шт., *Robinia pseudoacacia* L. – 8 шт., *Carpinus betulus* – 6 шт., *Populus x canescens* (Aiton) Sm. – 4 шт., *Ulmus scabra* Mill. – 1 шт. Вік дерев становить 30–60 років. На звільненому місці, на старому фундаменті розпочалося будівництво «Танцювального павільйону» (рис. 2).

На сьогодні, зовнішні роботи, пов'язані з будівництвом, майже закінчилися і розпочато роботу з відновлення структури та оптимізації деревних насаджень ділянки «Танцювальний павільйон». Відповідно до цього, буде відновлено алею мережу, партерні зони з клумбами, історичний боскет з граба звичайного між павільйонами, розставлено скульптури, садові лави та ліхтарі. Ділянку планується відкрити для відвідувачів наприкінці 2016 року.
