*Проф. О.М. Мандрик, д-р техн. наук –
Івано-Франківський НТУ нафти і газу*

АНАЛІЗ ПРИЧИН АВАРІЙНИХ СИТУАЦІЙ ТА РУЙНУВАНЬ МАГІСТРАЛЬНИХ ГАЗОПРОВІДІВ

ОСОБЛИВОСТІ КВАЛІМЕТРІЇ ДРОВ'ЯНОЇ ДЕРЕВИНИ

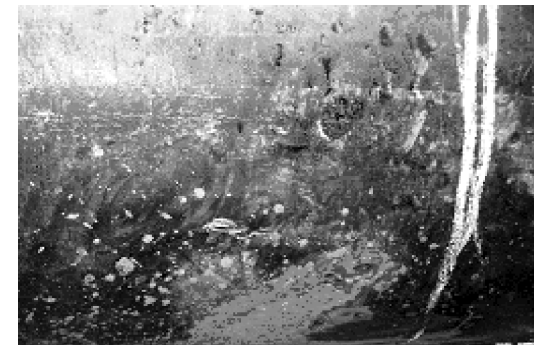
Рис. Система корозійних каверн на трубі діаметром 1420 мм магістрального газопроводу "Союз"

Крім руйнувань газопровідних труб, внаслідок стрес-корозійного розтріскування, були руйнування, зумовлені істотним впливом добових коливань робочого тиску в газопроводах, що у поєднанні з дією експлуатаційного середовища спричинило появу та розвиток тріщиноподібних дефектів у стінках труб за механізмом корозійної втоми. Також варто зауважити, що низьколеговані сталі, що використовуються для будівництва газопроводів, уразливі до корозії. Аналіз розподілу відмов з причин виникнення засвідчує, що 35-40 % руйнувань магістральних газопроводів – за даними українських та російських дослідників – зумовлені зовнішньою (рис.) та внутрішньою корозією.

тріщиноподібних дефектів і корозійно-втомних тріщин (див. рис.), які, поширюючись до критичних розмірів, призводять до їх катастрофічного руйнування.
