АРХИТЕКТУРНЫЕ РЕСТАВРАЦИОННО-КОНСТРУКТИВНЫЕ ПРОБЛЕМЫ ЖИЛЫХ И ОБЩЕСТВЕННЫХ ЗДАНИЙ ЦЕНТРАЛЬНОЙ ЧАСТИ ГОРОДА ОДЕССЫ И СПОСОБЫ ИХ РЕШЕНИЯ

Титинов В. В. ассистент кафедры основ архитектуры и дизайна архитектурной среды
Одесская государственная академия строительства и архитектуры

Аннотация. В данной статье рассмотрены вопросы необходимости проведения реставрационных и архитектурно-конструктивных работ в существующих жилых и общественных зданий центральной части г. Одессы. Обозначены и исследованы характерные дефекты зданий. В результате анализа авторы предлагают способы решения обозначенных проблем.

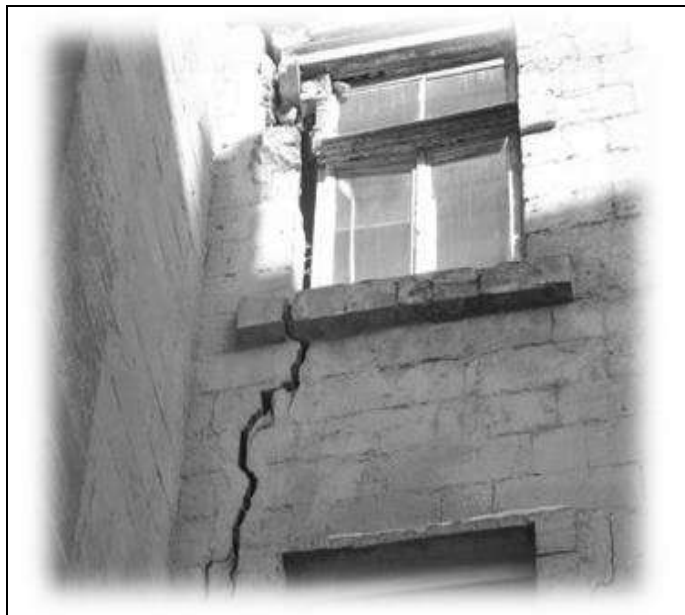
*Рис. 1. Жилой дом,
ул. Градоначальницкая, №1, Одесса.*

Дома старой постройки имеют много деформаций в виде трещин. Как пример можно привести здание библиотеки Одесского государственного университета по ул. Преображенской, здание по ул. Пушкинской 12, переданное Союзу архитекторов (рис. 2) и здание городского архива (рис. 3), здание горисполкома, дом, где жил Н.В. Гоголь (рис. 4). Этот перечень жилых и общественных зданий далеко не полный.

На наш взгляд существуют определенные причины такой деформации. Одна из которых говорит о том, что фундаменты не выполняют свою несущую функцию. Одесские дворы в центральной части города застраивались по принципу периметра. В центре двора колодец или потом водопроводная колонка, в дальнем углу общий туалет. Со временем в двадцатом столетии появилась водопроводная городская сеть, канализация, централизованное водяное отопление, газ и т.д. Вместе с появлением новых сетей появились новые проблемы по их эксплуатации. Это повлекло быструю усталость и деформацию, что привело к утечки воды в грунт и безусловно к разрушениям фундаментов [4].

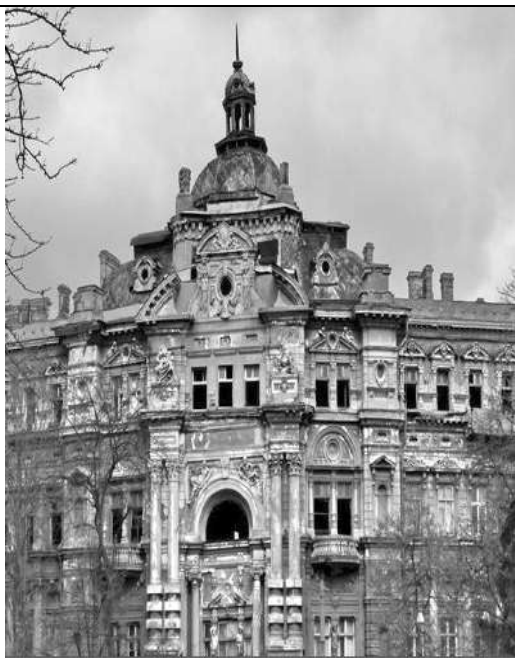
Рис. 5. Дом Руссова, Одесса

В последнее время на наших глазах не только деформируются, но и частично разрушаются уникальные здания города, такие как: Дом Руссова (рис. 5); Здание русского технического общества (рис. 6).

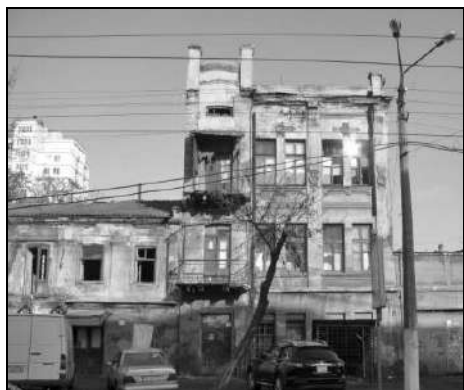
*Рис. 7. Жилое здание, Одесса
(снесено в 2011 г.)*

В старой части Одессы существует еще одна причина деформации зданий – катакомбы. Но в целом угроза центральной части города со стороны заброшенных катакомб не так серьезна. Печальным фактом является разрушение и уничтожение многих ценных зданий из-за новых застроек, которые уже возможно не будут восстановлены: здания на ул. Пантелеймоновской, напротив рынка «Привоз» (рис.7, рис.8, рис.9), здания на углу ул. Маразлиевской и Сабанского переулка, совсем недавно старинный особняк на территории бывшего санатория «Дружба» (рис.10, рис.11).
