Досвід реконструкції об'єктів військової інфраструктури під житлові будинки

Висвітлено питання, пов'язані з особливостями реконструкції об'єктів військової інфраструктури під житлові будинки.

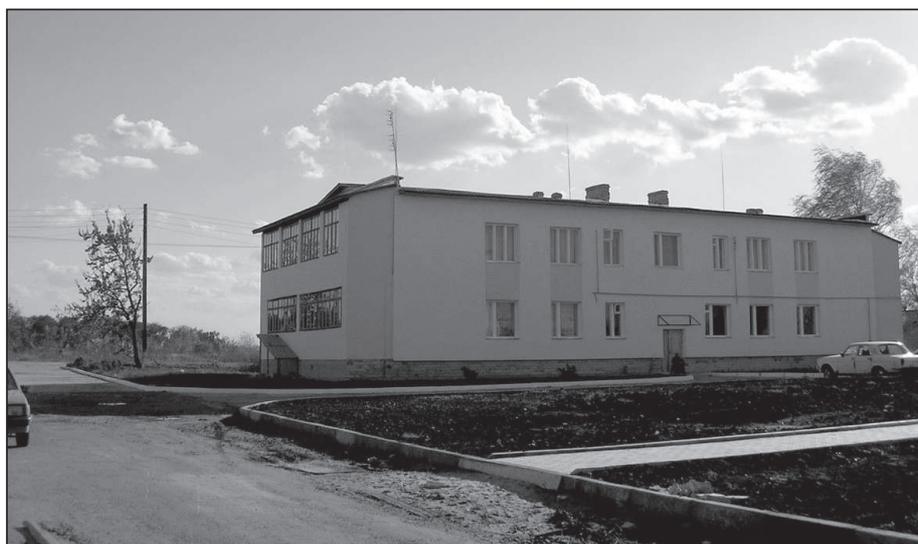
Рисунок 1.

При реконструкції медпункту (будівля побудована прибіл. в 60-х рр.) виконане перепланування приміщень з влаштуванням шести 3-4кімнатних квартир площею 80-105 м², з автономним опаленням, сучасним інженерно-технічним оснащенням і естетичними енергозберігаючими фасадами, з добудованими лоджіями (рисунок 1).

Будинок зданий в експлуатацію в 2005 р. Мешканці будинку, офіцери дуже задоволені.

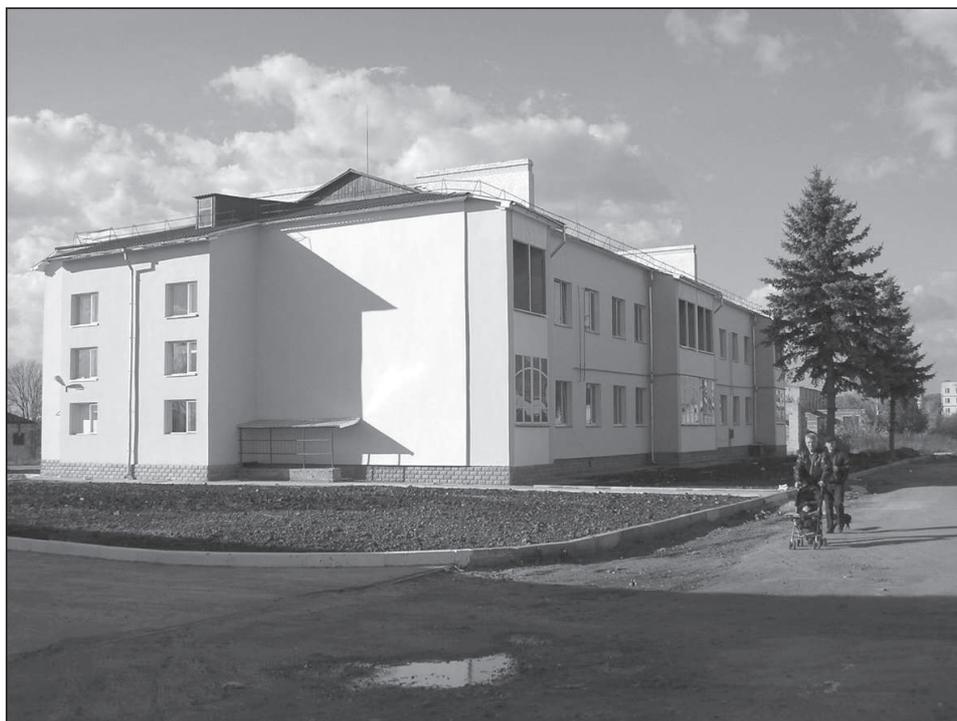
Рисунок 2.

Будівля повністю реконструйована і здана в експлуатацію. Виконаний благоустрій території (рисунок 2).

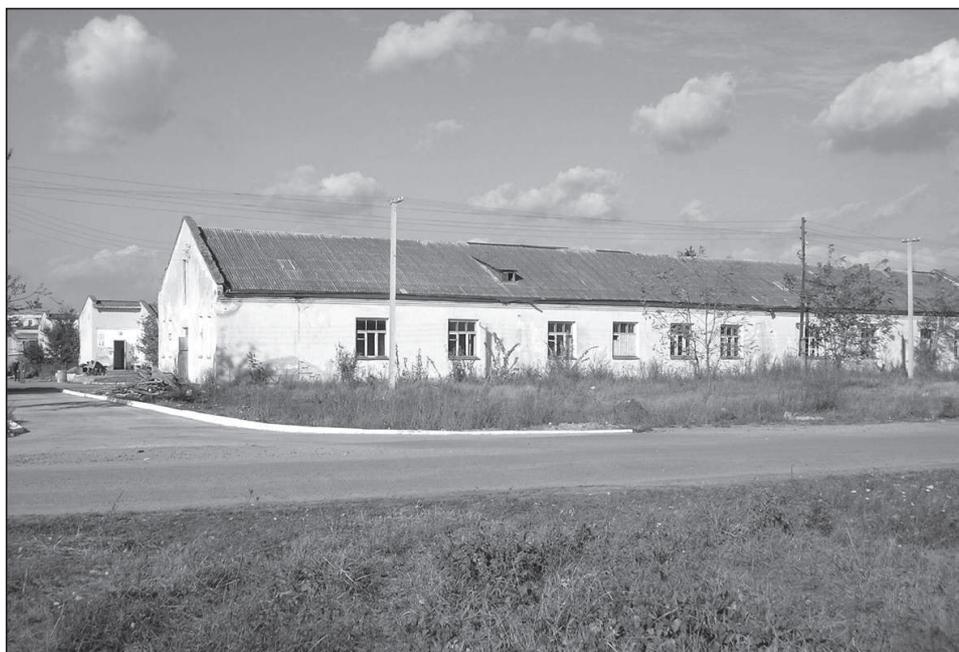
При виконанні робочих проектів реконструкції будівель штабу (рисунок 3) і казарми (рисунок 4) передбачалось :

- перепланування приміщень;
- пробивання нових дверних та віконних прорізів;
- часткове закладання існуючих дверних та віконних прорізів;
- заміна вікон та дверей;
- влаштування цегляних перегородок товщиною 120 та 250 мм;
- влаштування фундаментів під стіни та перегородки;
- ремонт та часткова заміна елементів перекриття та даху;
- повна заміна покрівлі;
- зміна внутрішнього опорядження;
- опорядження фасадів;
- заміна внутрішніх інженерних мереж;

Рисунок 3. Будинок штабу до реконструкції

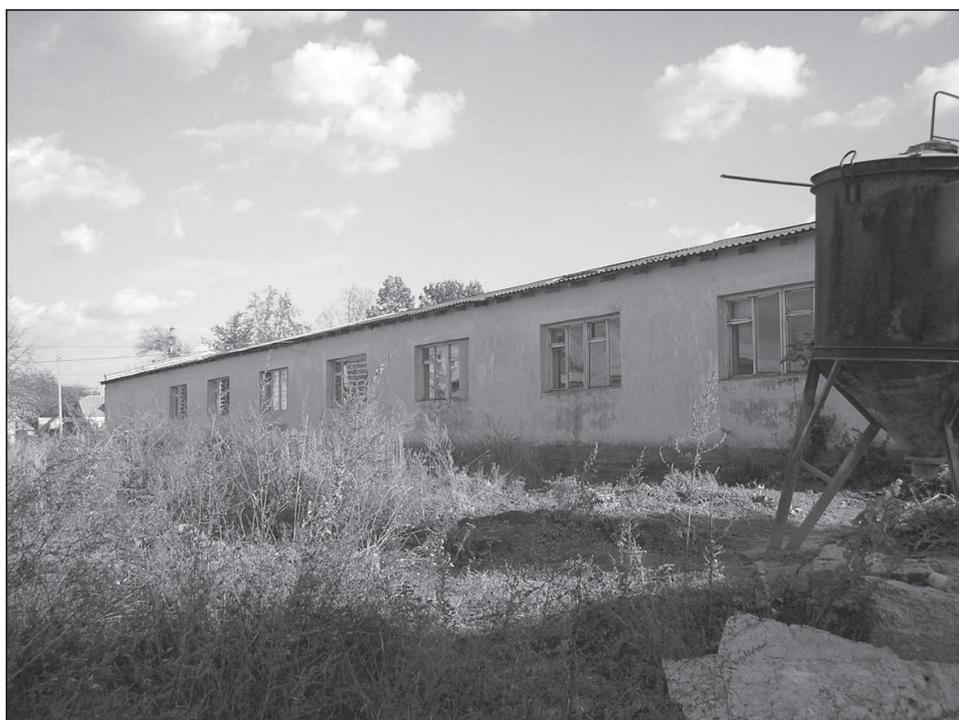
Рисунок 4. Будинок казарми до реконструкції

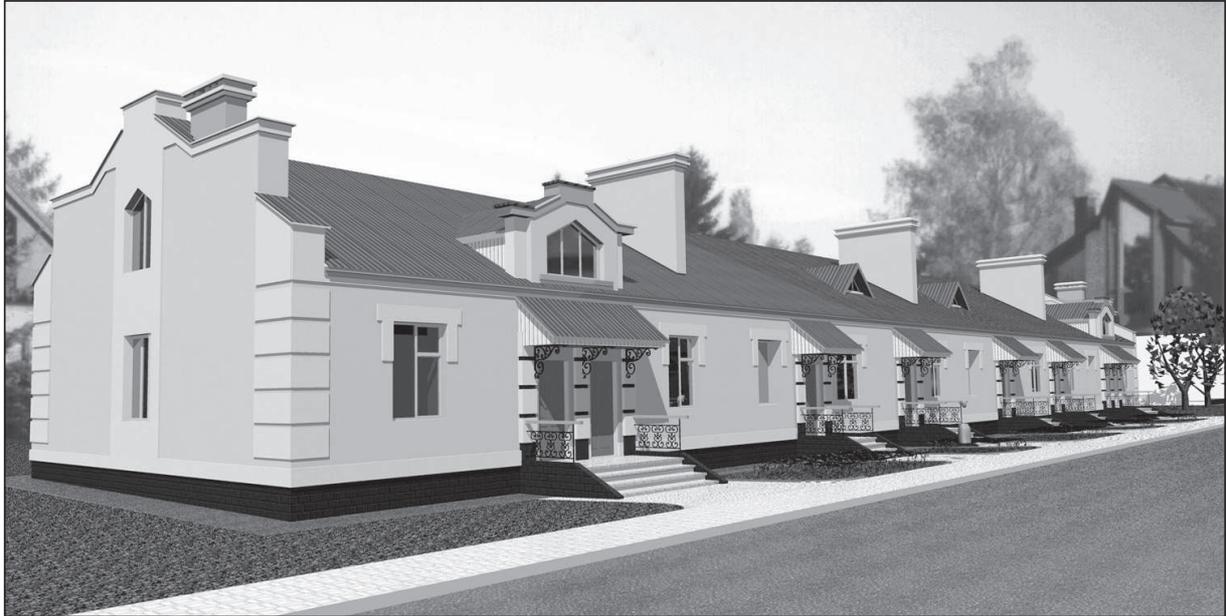
Особливостями в даних будівлях є те, що для кожної квартири прибудований ганок, і створюється враження, що кожна квартира - це невеликий котедж (рисунки 5, 6).

Рисунок 5. Проектне рішення реконструкції штабу

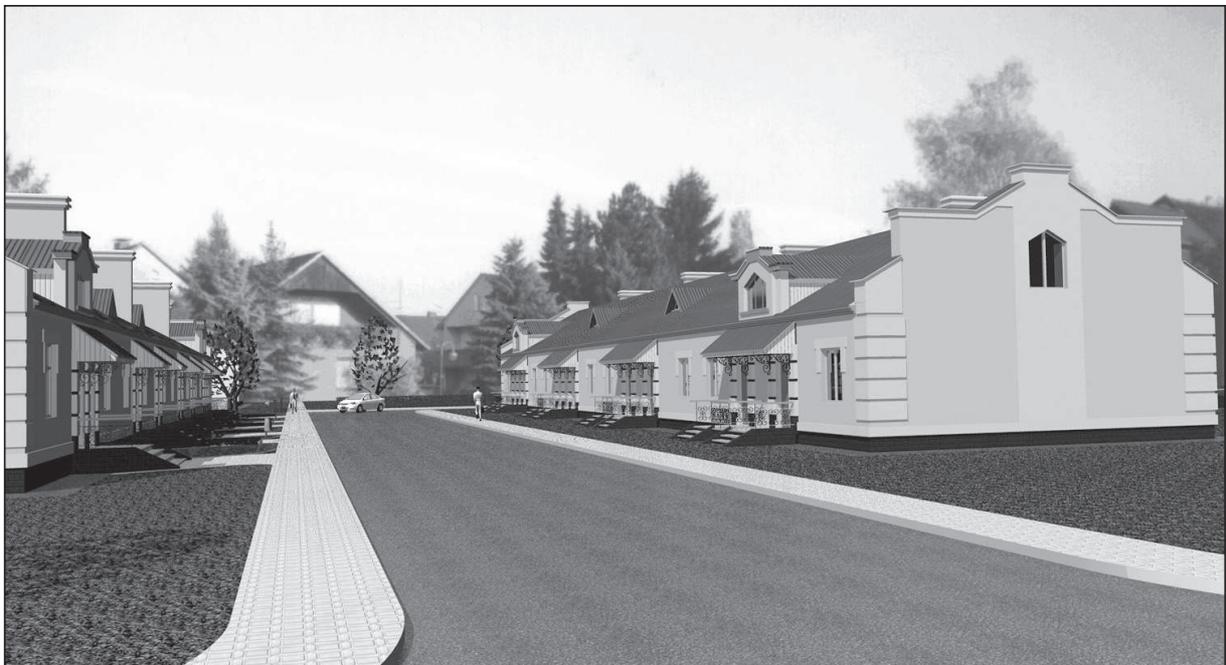
Рисунок 6. Проектне рішення реконструкції казарми
