## **ИССЛЕДОВАНИЕ КОНТАКТНЫХ ХАРАКТЕРИСТИК ПРИ ЗУБОФРЕЗЕРОВАНИИ ЧЕРВЯЧНЫМИ ФРЕЗАМИ С ИЗНОСОСТОЙКИМ ПОКРЫТИЕМ AlCrN**

*В статье приведены сравнительные экспериментальные стойкостные исследования червячных фрез с износостойким покрытием AlCrN. Рассматривается возможность самообразования достаточно прочных подповерхностных тонких слоев матрицы инструмента на период существования покрытия на инструменте.*

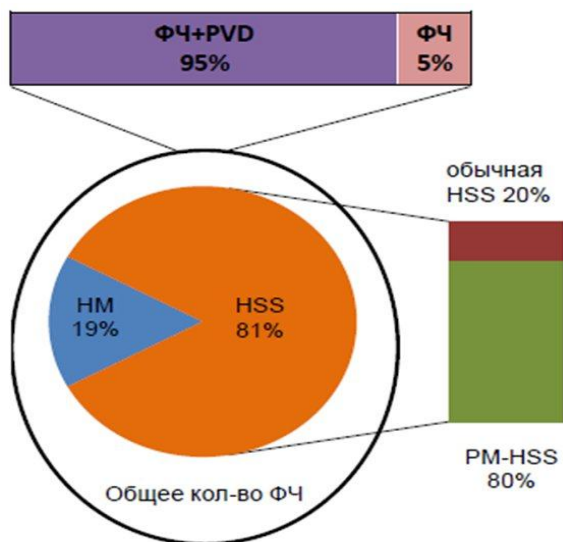
Рисунок 1 – Доля использования инструментального материала в производстве червячных фрез [1]

1. Доля червячных фрез с покрытием превышает 95%, т.е. те же самые 5% остаются на долю инструмента без износостойкого покрытия.
2. Доля инструментов из быстрорежущей стали составляет 81%, а оставшиеся 19% приходятся на долю твердосплавных фрез.
3. Доля «обычной» быстрорежущей стали сегодня в производстве червячных фрез не превышает 20%, остальные 80% фрез изготавливаются из порошковой быстрорежущей стали.

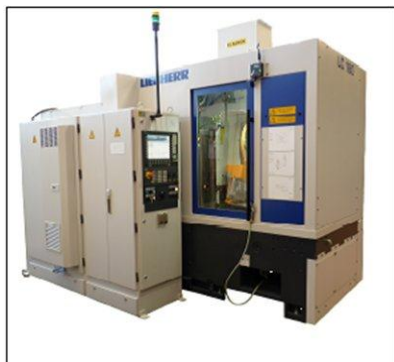
Рисунок 3 – Станок зубофрезерный модели LIEBHERR LC 180

Исследования проводились на базе Магдебургского технического университета им. Отто-фон-Гёрике «Институт технологий и обеспечения качества» (Германия). Использовался зубофрезерный станок модели LIEBHERR LC 180 с ЧПУ (рис. 3), применялось попутное фрезерование.

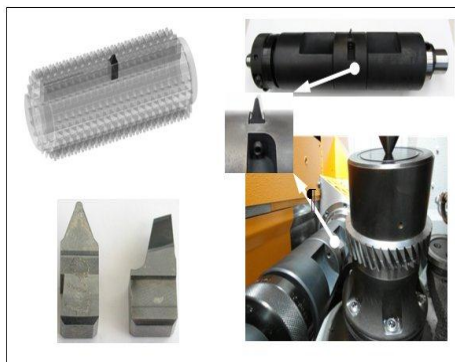
Рисунок 4 – Конструкция однозубой червячной фрезы

В связи с тем, что исследование вопросов повышения стойкости червячных фрез связаны со значительными затратами на изготовление опытного инструмента и с продолжительным периодом времени при достижении допустимого (критерия) износа, экспериментальная оценка осуществлялась при использовании одного режущего зуба. Так, цельную червячную фрезу разрезали на отдельные зубья с помощью электроэрозионной обработки, а режущий зуб устанавливали в специальную кассету, закрепленную на шпинделе станка (рис. 4). Дальнейшая эксплуатация инструмента осуществлялась по стандартной схеме зубофрезерования (рис. 5).

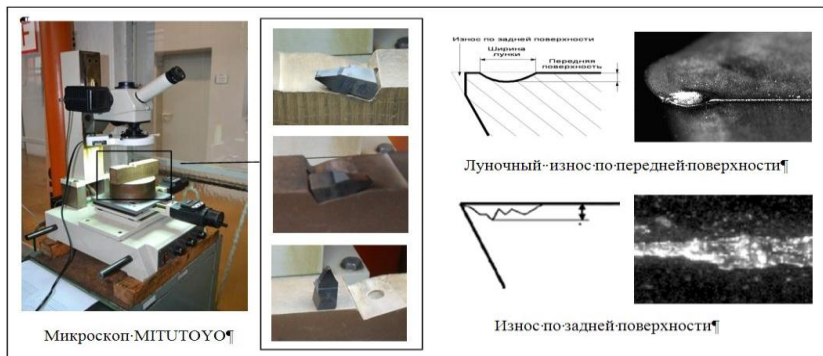
Рисунок 6 – Методика измерения износа зуба

Измерение износа по задней (Korf) и двух боковым поверхностям – входной (EF) и выходной (AF) режущим кромкам осуществлялось на специальном микроскопе MİTUTOYO с точностью цифрового люнета до 3-го знака после запятой и при 64-кратном увеличении. Методика измерения представлена на рис. 6.

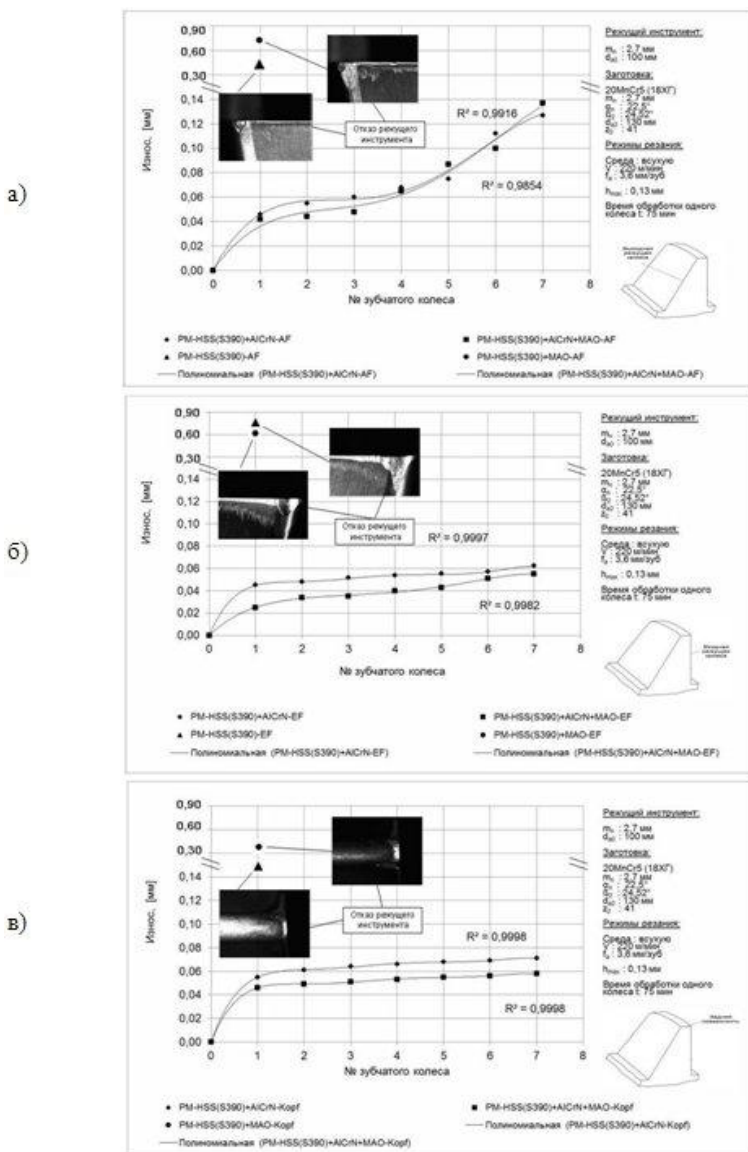
Рисунок 8 – Графики износа зубьев PM-HSS(S390), PM-HSS(S390)+MAO, PM-HSS(S390)+AlCrN и PM-HSS(S390)+AlCrN+MAO:

а) по выходной режущей кромке (AF);

б) по входной режущей кромке (EF);

в) по задней поверхности (Korf)

Результаты стойкостных исследований средних значений износа по каждому из четырех видов инструментального материала приведены на рис. 8. Снимки поверхностей зубьев после достижения критического износа представлены на рис. 9.

На всех графиках на рис. 8 (а, б, в) видим, что износ зубьев без покрытия [PM-HSS(S390)] и с обработкой MAO [PM-HSS(S390)+MAO] после нарезки одного колеса превысил максимально допустимый в 5-6 раз на всех поверхностях, т.е. произошел отказ режущего инструмента.

Зубья с покрытием PM-HSS(S390)+AlCrN и PM-HSS(S390) + AlCrN+MAO достигли критического износа после обработки седьмого колеса на выходной режущей кромке. Кривые износа зубьев по входной режущей кромке ниже кривых износа по выходной режущей кромке и, соответственно, кривые износа по задней поверхности ниже кривых по входной режущей кромке.

Также на графиках можем видеть, что зубья с MAO на протяжении обработки колес дают меньшее значение износа по сравнению с зубьями без MAO.
