ДОЦІЛЬНІСТЬ ВИКОРИСТАННЯ КОМП'ЮТЕРНОЇ ТОМОГРАФІЇ У ВИПАДКУ СУДОВО-МЕДИЧНОЇ ЕКСПЕРТИЗИ ВОГНЕПАЛЬНОГО УШКОДЖЕННЯ

Зарицький Г.А.

Національна медична академія післядипломної освіти імені П.Л. Шупика

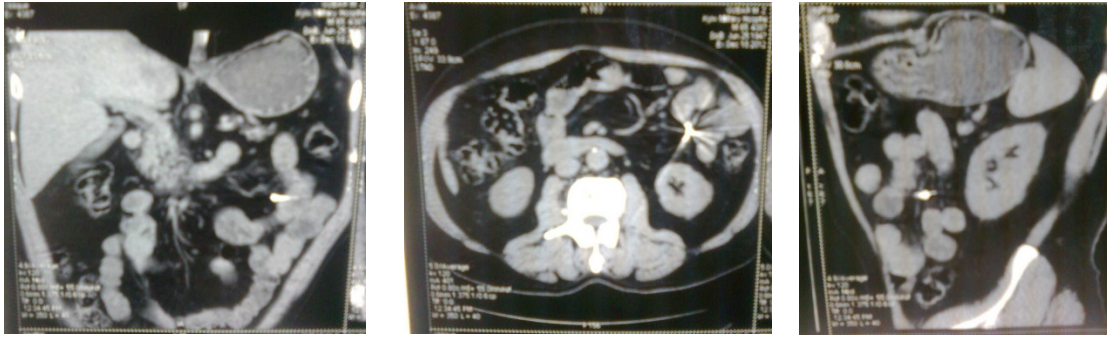
18.12.2012 р. гр. Г. було виконано спіральну комп'ютерну томографію органів черевної порожнини у клініці променевої терапії і діагностики Головного військового клінічного госпіталю МО України. При дослідженні вдалось чітко вивести на екран монітора тінь металеві щільності у трьох проекціях (мал.1-3).

Мал. 1-3. Фотографії комп'ютерних томограм з тінню металевої щільності у сагітальній, фронтальній та горизонтальній проекціях.

Було встановлено: «...В межпетельном просторстве, в области мезогастрии слева (на уровне позвонков L2-L3) определяется металлическое инородное тело, круглой формы, размерами до 4,7 мм в диаметре, плотностью + 1149 едН.». Наявність результатів повторної комп'ютерної томографії дозволила прийти до підсумку, про те, що вогнепальне шротове сліпе ушкодження було проникаючим у черевну порожнину, і відноситься до тяжких тілесних ушкоджень за критерієм небезпеки для життя.
