**ОПЫТ ИСПОЛЬЗОВАНИЯ ПОЛИМЕРСИЛИКАТНЫХ МАТЕРИАЛОВ  
ДЛЯ ПОВЫШЕНИЯ ДОЛГОВЕЧНОСТИ ЖЕЛЕЗОБЕТОННЫХ  
КОНСТРУКЦИЙ ЛЭП**

*Е.Н.Петрикова, канд.техн.наук, н.с.; Т.П.Мирошник, н.с., А.Д.Лунин\**  
*Научно-исследовательский институт строительных конструкций*  
*\*Центральная электроэнергетическая система ДП НЭК «Укрэнерго»*

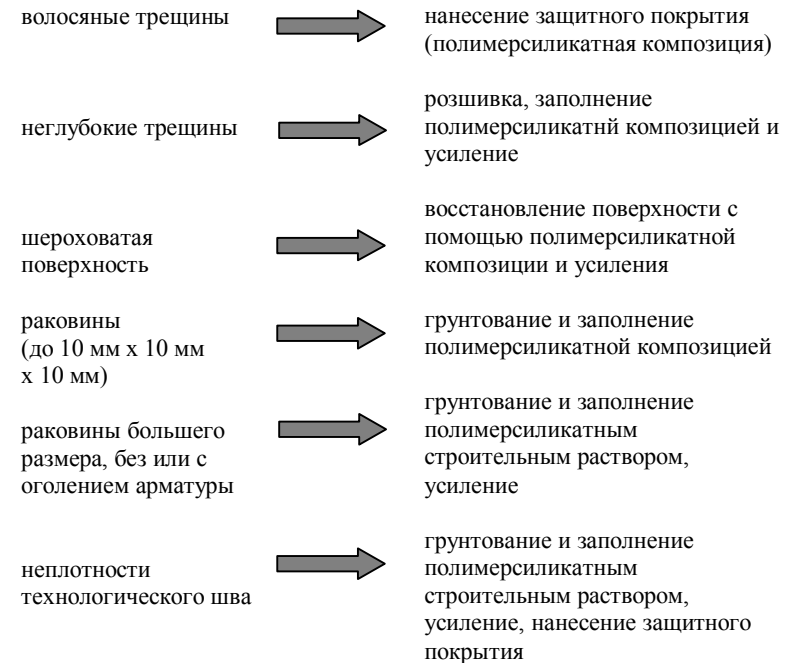
Рис. 1. Схема восстановления поврежденных и дефектных мест.

**ТЕХНОЛОГИЯ РЕМОНТНЫХ РАБОТ.** Технология ремонтных работ зависит от характера и размера разрушений и состоит из таких этапов: подготовка поврежденных и дефектных мест, приготовление ремонтных полимерсилікатных композиций и строительных растворов [8, 9], восстановление дефектных мест (рис.1).
