ЕКСПЕРИМЕНТАЛЬНЕ ВИЗНАЧЕННЯ ПАРАМЕТРІВ ЯКОСТІ ТЕПЛОВОГО ЗАХИСТУ МАЛОПОВЕРХОВОГО БУДИНКУ

EXPERIMENTAL DETERMINATION OF QUALITY PARAMETERS THERMAL PROTECTION LOW-RISE HOUSES

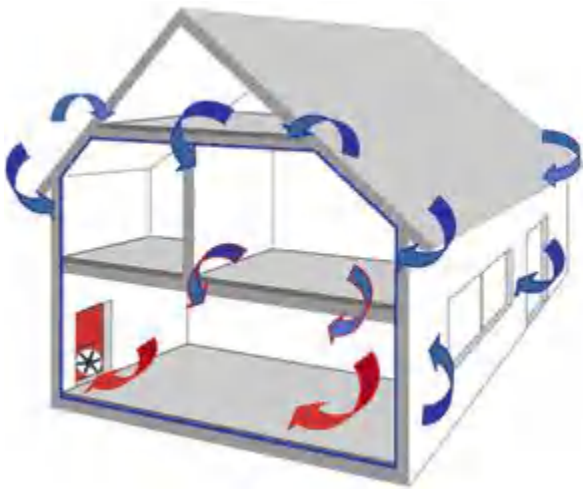
Рис. 1. Принцип Blower Door тесту /
The principle Blower Door test

Для проведення вимірювання, установка BlowerDoor монтується в зовнішні двері або вікно об'єкту, що перевіряється. Всі інші зовнішні двері і вікна закриваються, внутрішні двері - повинні бути

відкритими. Автоматизоване проведення Blower Door тесту регламентується нормами EN 13829 [15] та ДСТУ Б В.2.2-19:2007 [16]. Для цього за допомогою Blower Door вентилятора з будівлі викачується (або закачується) стільки повітря, скільки необхідно для утримання постійної різниці в 50 Па між внутрішнім і зовнішнім повітрям. Такий перепад тиску майже не помітний для сприйняття, тому покидати будівлю на час перевірки не обов'язково. При наявності пошкоджень повітронепроникної оболонки будівлі, потоки зовнішнього повітря прагнуть проникнути в цих місцях у всередину будівлі (див. рис. 1). Під час обходу та обстеження всіх приміщень будівлі ці потоки локалізуються при допомозі анемометра або тепловізора.

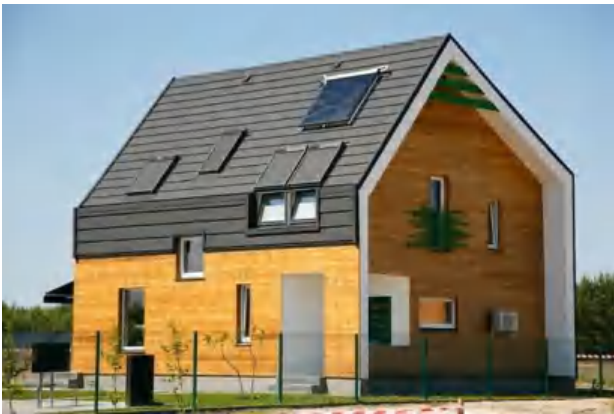
Рис. 2. Енергоефективний будинок ОптімаHouse / Energy-efficient house OptimaHouse

OptimaHouse являє собою компактний сучасний будинок загальною площею 128 кв. м., з мансардним поверхом та терасою, розрахований на проживання сім'ї із 3-х осіб (рис. 2). Будинок побудовано за каркасною технологією (дерев'яний каркас заводського виготовлення з теплоізоляційними матеріалами усередині). В будівництві використовуються сучасні будівельні матеріали, обладнання та конструкції - наприклад, тепло- і звукоізоляція ISOVER, гіпсокартон Rigips, композитна черепиця Metrotile, енергоефективні вікна - фасадні вікна з профілю VEKA із застосуванням скла Saint-Gobain Glass і мансардні вікна VELUX, а також система управління інженерними системами («розумний дім») Schneider Electric. Гідроізоляція фундаменту виконана матеріалами WEBER.

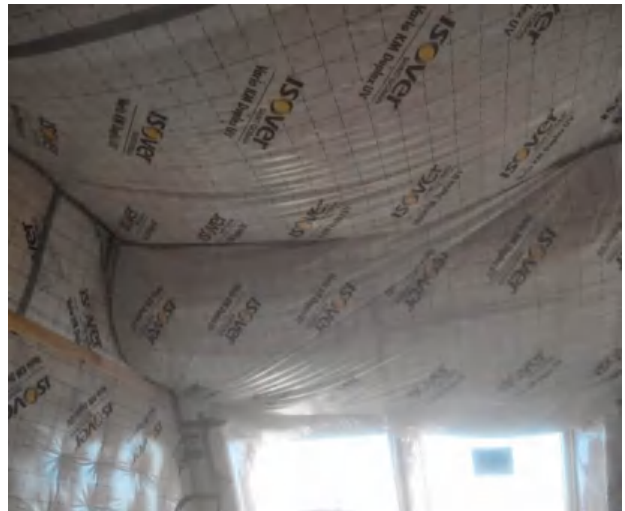
Рис. 3. Проведення Blower Door тесту / The process of Blower Door test

При проведенні Blower Door тесту першого етапу кратність повітрообміну в будівлі при різниці внутрішнього і зовнішнього тиску в 50 Па перевищила нормативну. Крім того в процесі проведення випробувань, при викачуванні із будівлі повітря, потоки зовнішнього повітря, проникаючи всередину, частково "зірвали" утеплювач та пароізоляцію (див. рис.3), тим самим позначивши місця із браком монтажу - "містки холоду".

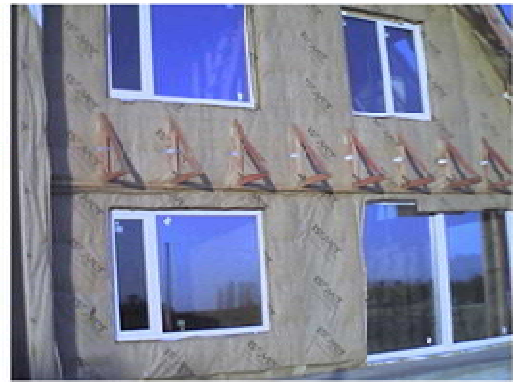
Измеряемые объекты	Темп. [°C]	Излуч.	Отраж. темп. [°C]	Примечания
Точка измерения 1	15.1	0.94	20.0	-
Точка измерения 2	8.4	0.94	20.0	-
Точка измерения 3	14.3	0.94	20.0	-

Рис. 6. Результаты тепловизионного обследования: фиксация теплопроводного включения – отсутствие утеплителя в внешней стене / The results of thermal imaging inspection: fixing heat-conductive inclusion - lack of insulation in the exterior wall

По результатах тепловізійного обстеження першого етапу була сформована база термограм характерних вузлів (див. рис. 4 – рис. 7), яка стала основою для проведення наступного детального енергетичного обстеження, аналізу причин виникнення дефектів та розробку технічних рішень для усунення цих недоліків.

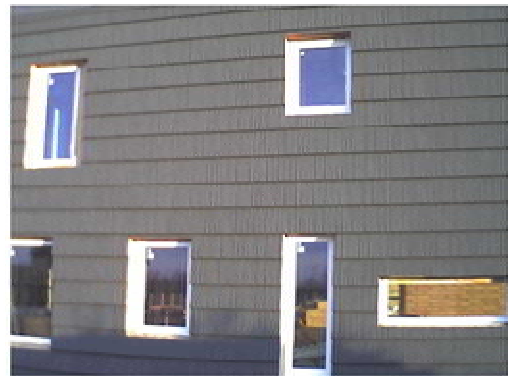
Измеряемые объекты	Темп. [°C]	Излуч.	Отраж. темп. [°C]	Примечания
Точка измерения 1	12.2	0.94	20.0	-
Точка измерения 2	15.7	0.94	20.0	-
Точка измерения 3	16.5	0.94	20.0	-
Точка измерения 4	16.0	0.94	20.0	-

Рис. 7. Результаты тепловизионного обследования: фиксация теплопроводного включения – некачественное утепление оконных откосов / The results of thermal imaging inspection: fixing heat-conductive inclusion - low quality insulation of window slopes
