## Клинический случай прямой фотокомпозитной реставрации центральных верхних резцов

**Белованенко Ирина Олеговна**  
Врач-стоматолог-терапевт высшей категории  
Частная стоматология Ликодент, г. Киев

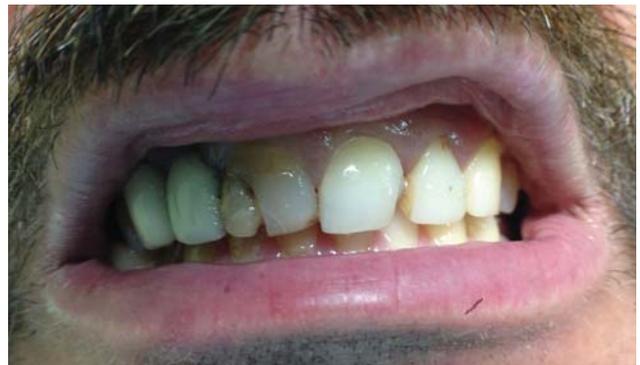
Рис. 1.

Пациент, мужчина 57 лет обратился с жалобами на дефекты верхних передних зубов. В процессе стоматологического обследования обнаружен кариес жевательных зубов, металлические несъемные протезы с облицовкой из пластмассы, нуждающиеся в замене, множественные зубные отложения. Зубы 11 и 21 несколько лет назад пролечены по поводу неосложненного кариеса, имеются остатки старых реставраций. (рис. 1). Кариозные полости выполнены плотным пигментированным дентином, незначительная реакция на холод, зондирование и перкуссия безболезненны.

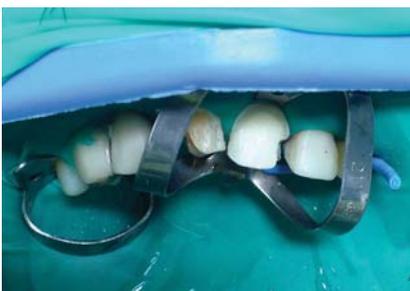
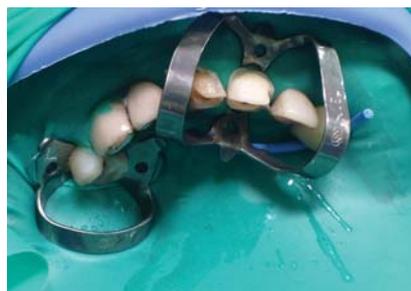
Рис. 2.

Под анестезией проведено щадящее препарирование 11 и 21 зубов с удалением старого пломбирочного материала и иссечением кариозных тканей, финишная обработка алмазным бором ультратонкой зернистости. 11 зуб сильно изменен в цвете (рис. 2, 3). Для изоляции рабочего поля использовали коффердам. Реставрация проводилась наногибридным рентгенконтрастным фотокомпозитом Грандио (Voco). Материал пластичен, хорошо сохраняет форму, не прилипает к инструментам, предсказуем в исполнении цвета и удобен в работе. Кроме того, реставрации из Грандио хорошо полируются и не имеют сероватого оттенка, присущего некоторым нанокомпозитам. Однако необходимо помнить, что материал чувствителен к свету стоматологического светильника, поэтому требуется мягкое освещение рабочего поля. В качестве адгезивной системы использовали Solobond M в технике тотального травления согласно инструкции к препарату. На поверхности подготовленного зуба 21 произведена реконструкция дентинного

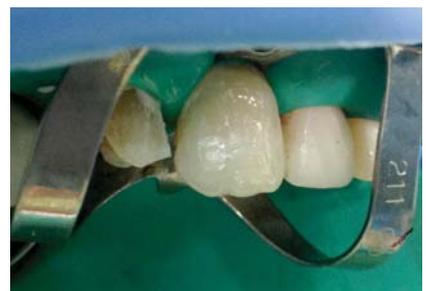
Рис. 4.

слоя с коррекцией длины и воспроизведением формы мамелонов цветом ОА2 Грандио (рис. 4). Последующее восстановление производилось с помощью эмалевых оттенков: пришеечная область выполнена оттенком А3, тело - оттенком А2 с плавным переходом к оттенку А1 в направлении режущего края. Завершающим этапом было оформление режущего края с помощью тонкого слоя цвета I (рис. 5).

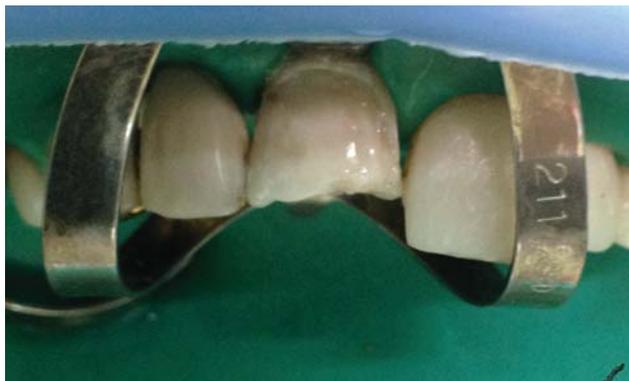
Рис. 6.

Для этого поверхность темного дентина покрыли тонким слоем белого опакового оттенка VL Грандио (рис. 6). Дальнейшая реставрация проводилась в той же последовательности, что и на зубе 21. Мамелоны выполнены в пределах предполагаемого уровня дентина для возможности воссоздания прозрачного режущего края с помощью эмалевых оттенков (рис. 7). Каждый слой отдельно засвечивался светодиодной лампой (рис. 8).

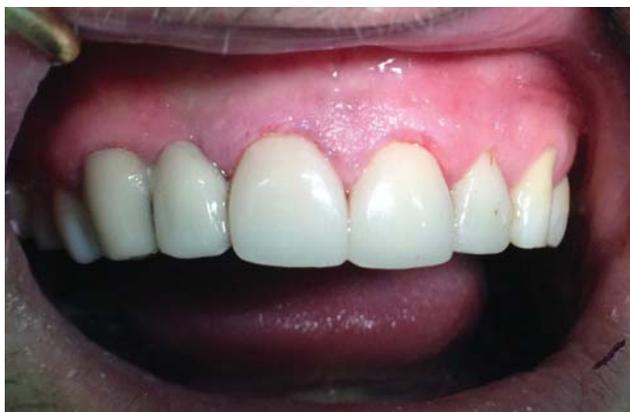
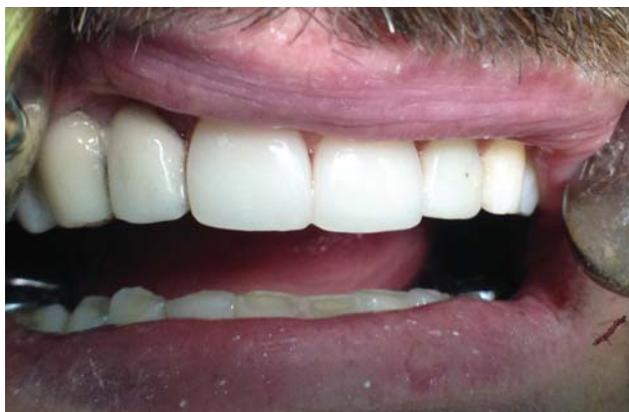
Рис. 9.

После снятия коффердама проведена коррекция прикуса, финишная обработка и полировка реставраций мелкозернистыми алмазными борами, полировочными дисками и штрипсами (рис. 9, 10). Окончательная полировка выполнялась головками Dimanto (Voco) (рис. 11) до зеркального блеска.
