ГЕОТЕХНІЧНІ ПИТАННЯ ІНЖЕНЕРНО-ГЕОЛОГІЧНИХ ДОСЛІДЖЕНЬ ОБ'ЄКТІВ РЕКОНСТРУКЦІЇ ТА КУЛЬТУРНОЇ СПАДЩИНИ (НА ПРИКЛАДІ СУДАЦЬКОЇ ФОРТЕЦІ)

Наприклад, в рамках науково-дослідних робіт «Проведення наукових та інженерно-геологічних досліджень і розроблення Рекомендацій із запровадженням протизсувних заходів на прикладі території Генуезької (Судацької) фортеці» ПП «ІНСТИТУТ

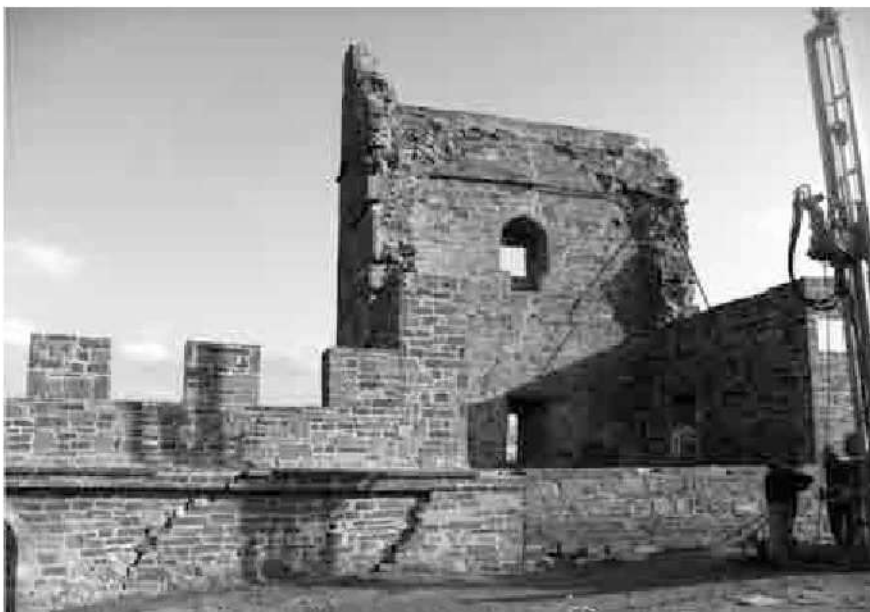
Стіни веж Напівкруглої та Лукіно ді Фьєски ді Лавані пронизані багатьма волосяними тріщинами близько 1 мм зовні і в середині (рис. 3).

Рис. 3. Башта Лукіно ді Фьєски ді Лаванья. Внутрішня сторона нижнього ярусу стін фортеці, 2010 р.

- потрібно виключити потенційне замочування ґрунтів культурного шару та суглинків просадних з організацією водовипусків і водозбірних жолобів з нагірної сторони башти Лукіно ді Фьєски ді Лаванья і на схід від неї, де створюється баражний ефект та насичення заповнювача між кам'яною кладкою, з обов'язковим доведенням до водовідвідних пристосувань;

- значна дія вивітрювання і велике міграційне водонасичення атмосферними опадами стін фортеці як зверху так і від поверхні землі призводить до руйнації споруд, спостерігається висока капілярна кайма на стінах фортеці; необхідно застосувати водозахисні реагенти верхньої частини стін або покриття, які служили б прототипом даху;

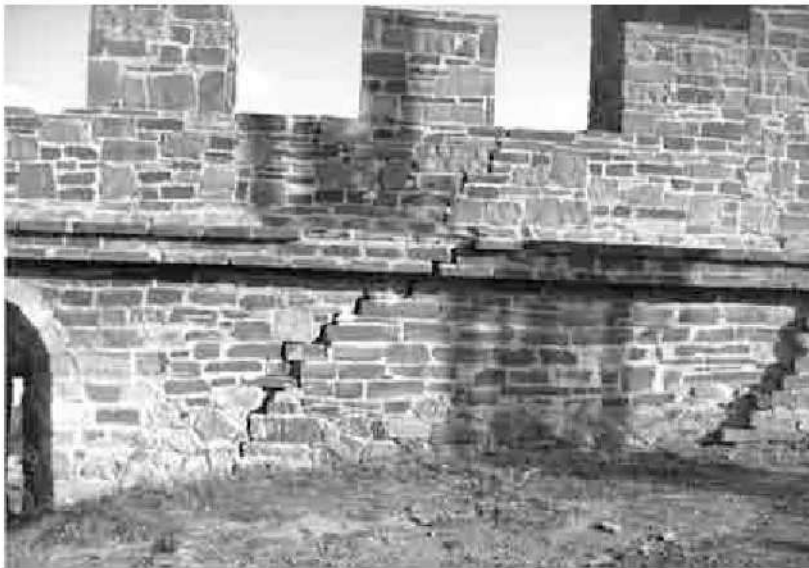
В західній частині фрагменту стінного муру біля башти Лукіно ді

Рис. 4. Деформації стіни біля вежі Лукіно ді Фьєски ді Лаванья на внутрішній стіні нижнього ярусу фортеці, (2010 р.).

Фьєски ді Лаванья міститься тріщина шириною 2-4 см під кутом 45° (рис. 4).

- виключити динамічні і вібраційні навантаження на ґрунти і споруди при виконанні реставраційних робіт та міроприємств інженерного захисту;
- необхідно зв'язати стіною відсутній її сектор між баштами Напівкруглою та Лукіно ді Фьєски ді Лаванья, або забезпечити опорні конструкції для підтримання стін на примиканні до вказаних веж;
