А.В. Кортиков

ОАО «Криогенмаш», пр. Ленина, 67, г. Балашиха Московской области, РФ, 143907

ПРАКТИЧЕСКИЕ ВОПРОСЫ БЕЗОПАСНОСТИ ПРИ ПРОЕКТИРОВАНИИ И ЭКСПЛУАТАЦИИ ОБОРУДОВАНИЯ ДЛЯ ПРОИЗВОДСТВА И ПОТРЕБЛЕНИЯ ПРОДУКТОВ РАЗДЕЛЕНИЯ ВОЗДУХА. КИСЛОРОД

PRACTICAL SAFETY MATTERS AT THE DESIGNING AND OPERATING THE EQUIPMENT FOR PRODUCTION AND CONSUMPTION AIR SEPARATION PRODUCTS. OXYGEN.

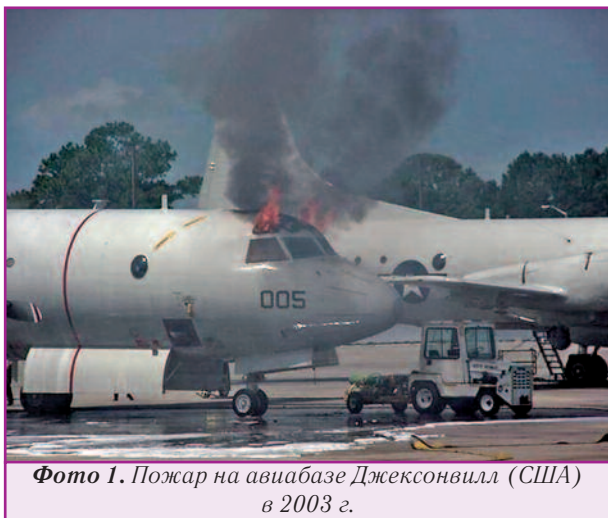
Пример 1. На самолетах военно-морского флота в Австралии и США произошли три загорания кислородного распределительного блока, последнее случилось в 2003 г. Во всех трёх инцидентах происходили такие повреждения корпусов самолетов, при которых их дальнейшая эксплуатация становилась невозможной (фото 1 и 2).

Фото 1. Пожар на авиабазе Джексонвилл (США) в 2003 г.

дыхательными масками экипажа, состоял из трёх алюминиевых деталей и включал входной и выпускной трубопроводы и шесть обратных клапанов с уплотнениями из силиконовой резины. Все три загорания произошли на земле во время технического обслуживания кислородной системы: первый — во время отключения баллона со сжатым кислородом, второй — при наполнении кислородного баллона, третий — во время регламентных работ. Расследование последнего случая, проведённого специалистами NASA, показало, что наиболее вероятной причиной загорания явился нагрев при течении кислорода высокого давления через неплотности в силиконовом уплотнении. Могло также произойти загорание посторонних частиц в этом же потоке. Это привело к загоранию материала в месте утечки, которое распространилось на корпус блока. По результатам расследования было рекомендовано заменить материал корпуса кислородного распределителя на монель — сплав на основе никеля и меди, который намного устойчивее к загоранию в среде кислорода по сравнению с алюминием. Следует отметить, что в соответствии с российским стандартом [1] в кислородных системах не допускается использование алюминия и его сплавов при давлении кислорода выше 64 бар.

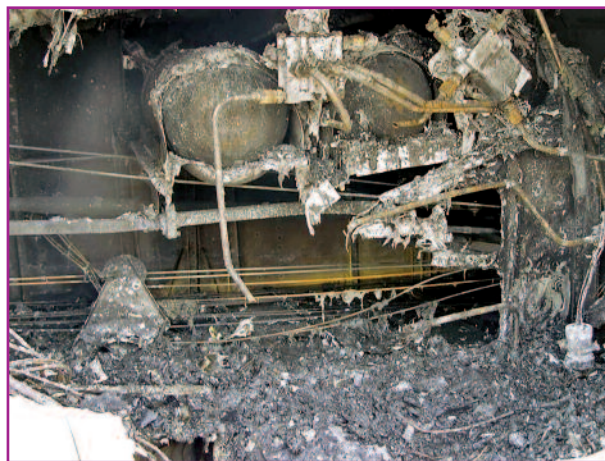
Кислородный блок, служащий элементом соединения кислородных баллонов под давлением 160 бар с

Фото 2. Последствие загорания кислородного распределительного блока

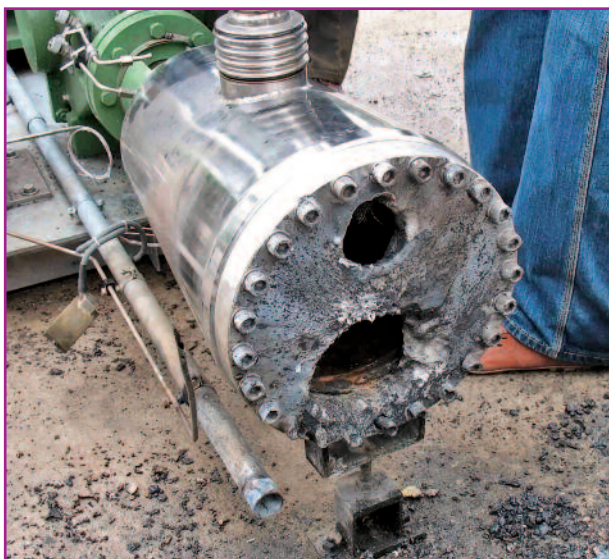
Пример 2. Во время пуска насоса жидкого кислорода, входящего в состав системы хранения и предназначенного для выдачи кислорода под давлением, произошло его возгорание. Загорание насоса привело к повреждению элементов камеры низкого давления насоса, переднего фланца, трубопроводов линии всасывания и нагнетания (фото 3 и 4), что вызвало утечку жидкого кислорода из резервуара системы хранения.

Фото 3. Корпус насоса жидкого кислорода после инцидента

По результатам анализа жидкого кислорода из системы хранения и газообразного аргона, которым насос продувался перед пуском, было исключено попадание в насос таких органических веществ, как простые углеводороды или жировые загрязнения. Характер повреждений элементов насоса и анализ материалов, из которых они были сделаны, позволил заключить, что источником загорания явился всасывающий клапан насоса, выполненный из титана. Титан и его сплавы могут легко поджигаться в кислороде от случайных источников, присутствующих в кислородном оборудовании, например, небольших твёрдых частиц, горящих в потоке кислорода. Кроме этого, титан может воспламениться в кислороде при образовании на его поверхности ювенильных участков, т.е. участков, свободных от окисной плёнки, образующихся при изломе, царапании, механическом ударе. При работе насоса титановый клапан, поджатый стальной пружиной, периодически ударялся о головку клапана, поэтому образование ювенильной поверхности в результате таких ударов или царапаний при смещении относительно пружины более чем вероятно. В результате воспламенения титановый клапан и

стальная пружина сгорели полностью, а выделяющейся энергии было достаточно для поджигания массивной головки клапана из нержавеющей стали. Таким образом, ошибка в выборе материала элемента насоса жидкого кислорода явилась причиной аварии и пожара.

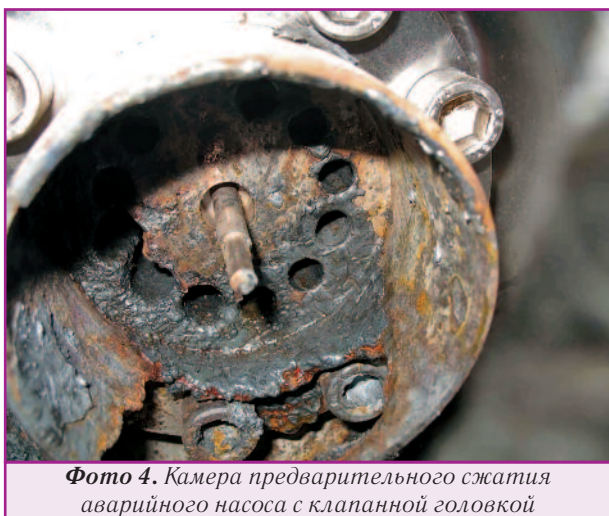
Фото 4. Камера предварительного сжатия аварийного насоса с клапанной головкой

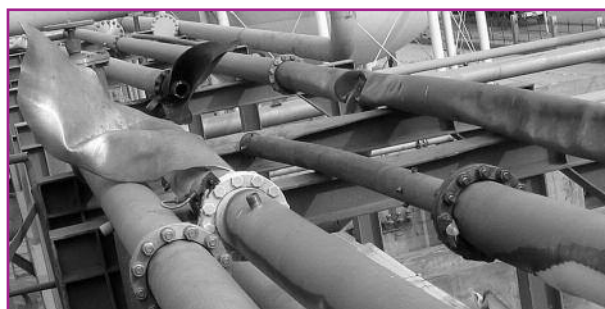
Пример 4. Во время заполнения жидким кислородом трубопровода, который соединял два кислородных резервуара, произошло воспламенение внутри вакуумного изоляционного пространства с разрывом внешней и воспламенением внутренней трубы. Причиной инцидента явилась утечка кислорода в вакуумную полость через стыковое соединение отдельных элементов трубопровода либо через трещину в клапане с ручным приводом и вакуумным кожухом. На фото 5 представлены последствия инцидента; они минимальны, чему способствовало быстрое перекрытие потока кислорода, который поступал в аварийный участок трубопровода.

Фото 5. Повреждения после загорания трубопровода жидкого кислорода с вакуумной изоляцией

По результатам расследования инцидента было рекомендовано при изготовлении вакуумной многослойной изоляции трубопроводов жидкого кислорода применять исключительно неорганические материалы — алюминиевую фольгу, промежуточные слои из стекловолнока, а в качестве адсорбента — цеолит. В конкретном рассматриваемом примере адсорбентом служил активированный уголь, многослойная изоляция была выполнена из органических материалов, которые послужили топливом при попадании кислорода в вакуумную полость.

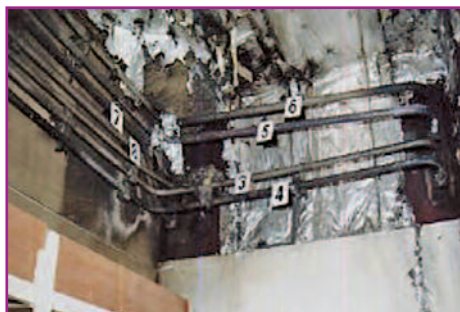
Пример 5. Во время испытания на прочность и герметичность трубопроводов гидравлической системы корабля, стоящего в доке, произошли множественные возгорания трубопроводов (фото 6 и 7), в результате чего пострадало шесть рабочих. Во время расследования инцидента было установлено, что для поднятия давления в трубопроводах использовалась рампа с кислородными баллонами. Предварительно никакого обезжиривания внутренней поверхности трубопроводов не проводилось, поскольку никто не предполагал подавать в них кислород.

Фото 6. Загорание трубопроводов корабельной гидросистемы

Подобные случаи связаны с отсутствием знаний и опыта у непосредственных исполнителей, а также халатностью и несоблюдением элементарных правил техники безопасности у ответственных за производство работ.

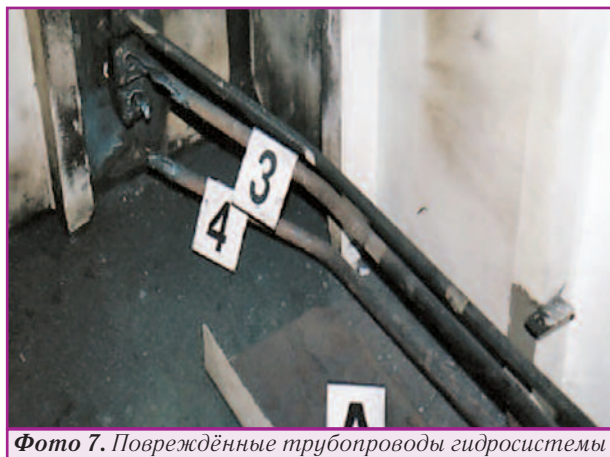
Фото 7. Повреждённые трубопроводы гидросистемы

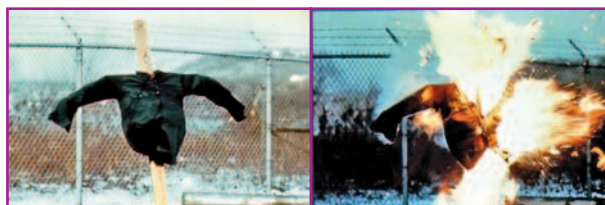
На фото 8 показаны последствия взрывного загорания куртки, которая была наполнена пропитанной кислородом бумагой. Из этого видно, насколько опасным может быть насыщение одежды кислородом. Перед проведением работ в замкнутых или ограниченных объёмах обязательно должен быть проведён анализ атмосферы; концентрация кислорода не должна превышать 23 %. При попадании в зону с повышенным содержанием кислорода в ней после выхода из неё необходимо, как минимум в течение пятнадцати минут, проветривать одежду и волосы, не допуская при этом резких движений во избежание разрядов статического электричества и быть вдали от источников высокой температуры, например, горячей сигареты или открытого огня. Промасленная и загрязнённая спецодежда значительно увеличивает риски при нахождении в обогащённом кислородом воздухе.

Фото 8. Взрывное воспламенение насыщенной кислородом одежды

При использовании кислородно-ацетиленовых горелок недопустимо с помощью потока кислорода дуть пыль с одежды или охлаждать лицо.

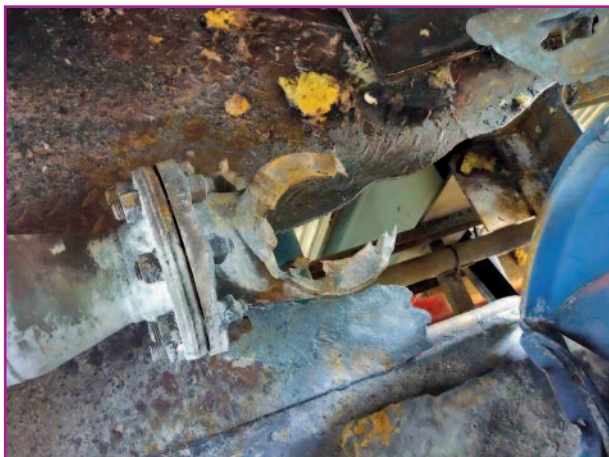
Пример 7. На воздуходелительной установке, работающей по схеме с внутренним сжатием, после её выведения на режим с проектной чистотой продукционного кислорода проводилось переключение потока кислорода в линию потребителя. После открытия клапана произошел хлопок. В результате возгорания и разрушения клапана поток газообразного кислорода под давлением сжег участок трубопровода за клапаном (фото 9).

Во время инцидента люди не пострадали, и после перекрытия потока кислорода горение прекратилось. На основании внешнего осмотра места инцидента, степени выгорания элементов оборудования, анализа технологической схемы и журнала параметров воздуходелительной установки сделано заключение, что наиболее вероятным инициатором загорания клапана явилась ударная волна, возникшая при открытии клапана. Это волна подняла в поток кислорода и воспламенила твёрдые частицы, находящиеся в технологическом расширении трубопровода перед клапаном. Такие частицы — мелкая стружка, частицы сварочного графа, продукты износа оборудования и кислородного

Фото 9. Результаты загорания клапана в линии газообразного кислорода под давлением

тракта воздуходелительной установки всегда присутствуют в технологических трубопроводах и могут накапливаться в застойных зонах, тупиках или расширениях. Одна или несколько частиц могут сгореть без каких-либо последствий, но при большом числе их энергии достаточно для поджигания внутренних элементов арматуры. Для плавного увеличения давления в участке трубопровода за основным клапаном обычно предусматривают параллельную установку небольшого байпасного клапана, который исключает образование ударной волны. После снижения перепада давления в участках трубопровода открывают основной клапан.

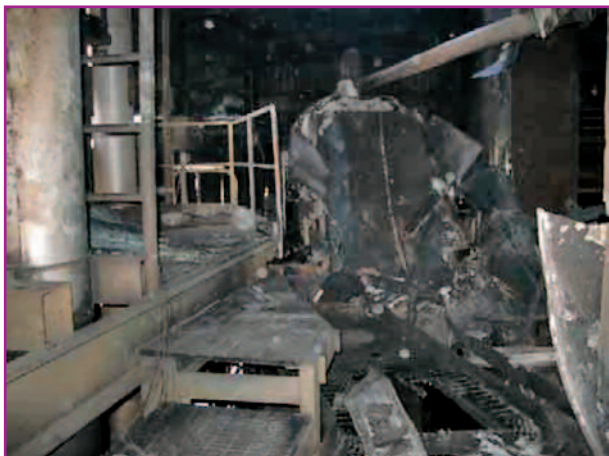
Пример 8. После завершения ежегодных профилактических работ на кислородопроводе сталелитейного завода, во время которых в линии были установлены дополнительные обратные клапаны, проводилось заполнение трубопровода кислородом под давлением 35 бар. Во время открытия главного запорного клапана на линии чистого кислорода, подающего газ в плавильный цех, произошло его взрывное воспламенение, которое привело к гибели трёх человек и значительным разрушениям в помещении, где располагалась арматура (фото 10).

Фото 10. Разрушения в помещении после взрывного воспламенения клапана

Тот факт, что для открытия клапана был использован разводной ключ, говорит в пользу первой или третьей причин. Независимо от конкретной причины недопустимо открытие заевшего клапана в находящейся под давлением кислородной системе. Перед очередным включением в работу после профилактических и ремонтных работ трубопроводы должны быть продуты инертным газом, а кислородная арматура — проверена на работоспособность.

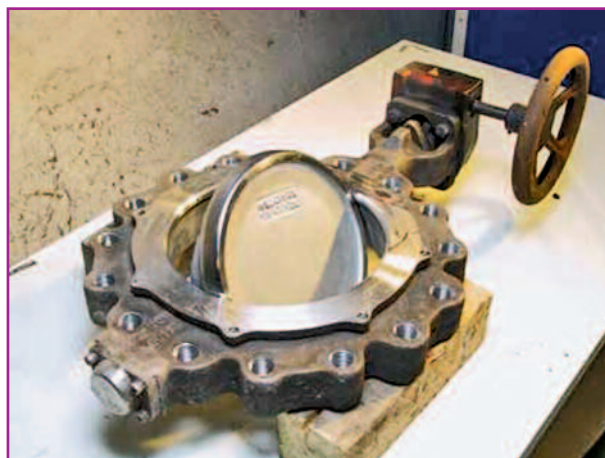
При расследовании инцидента было установлено, что винт, крепящий штурвал редуктора дискового поворотного клапана к валу (фото 11), был сломан. Поэтому погибший начальник цеха использовал для открытия клапана разводной ключ. Небольшой байпасный клапан, служащий для выравнивания давления в секциях трубопровода, был закрыт, хотя однозначной информации о том, что клапаном не пользовались, получено не было.

Фото 11. Аналог аварийного клапана. Штурвал крепится к валу редуктора с помощью винта

1. Повреждение подшипника скольжения вала клапана, в результате чего две стальные поверхности в зоне повреждения пришли в контакт. Когда клапан начали открывать, зона контакта нагрелась из-за трения, что привело к загоранию материала уплотнения, который воспламеняется легче, чем сталь.

2. Главный клапан могли открыть без выравнивания давления в следующей секции с помощью небольшого байпасного клапана. В этом случае частицы, летящие с большой скоростью в потоке кислорода, могли загореться от удара о часть клапана и поджечь его.

3. Инородный предмет застрял в клапане и образовал пару трения, которая разогрелась при открытии клапана и привела к его воспламенению.
