ВИЗНАЧЕННЯ ВЛАСТИВОСТЕЙ БЕТОНУ ПІД ЧАС ОЦІНЮВАННЯ СТАНУ ПЛИТНИХ ЗАЛІЗОБЕТОННИХ КОНСТРУКЦІЙ

DETERMINATION OF CONCRETE PROPERTIES DURING THE ASSESSMENT OF THE CONDITION OF FLAT REINFORCED CONCRETE STRUCTURES

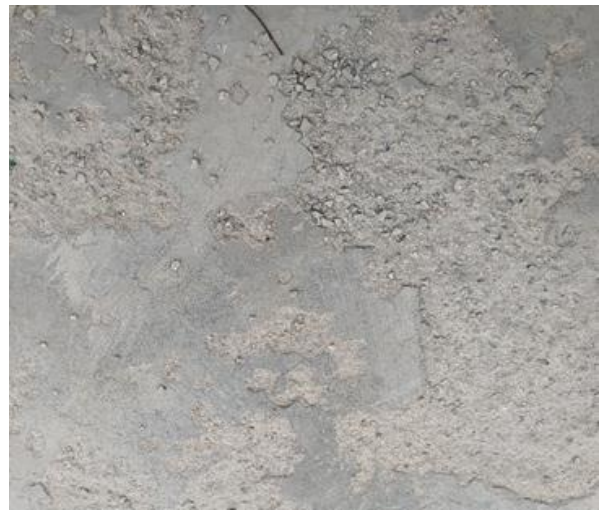
Рис. 2. Пошкодження бетонної поверхні досліджуваної ділянки

Виклад матеріалу. Дослідження проведене в умовах реального об'єкта. Під час експлуатації (9 місяців із моменту укладення бетонної суміші) виявлено ділянки бетонної поверхні з дефектами (рис. 1). Пошкодження мають локальний характер та характеризуються злущенням верхнього шару поверхні (рис. 2).

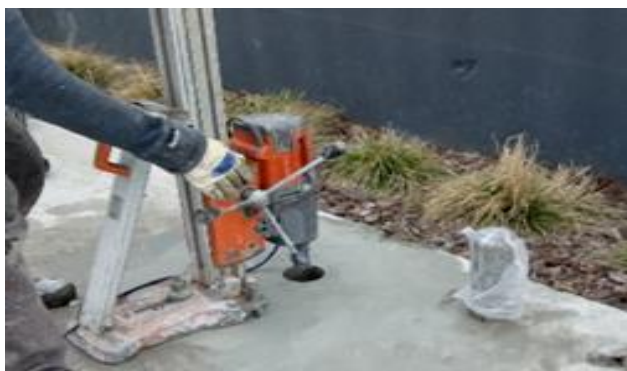
Рис. 3. Відбір кернів

Для вивчення властивостей бетону пошкодженої ділянки відібрали зразки кернів (рис. 3 та 4).

Зразки відбирали як на ділянках із пошкодженою бетонною поверхнею, так і без пошкоджень.

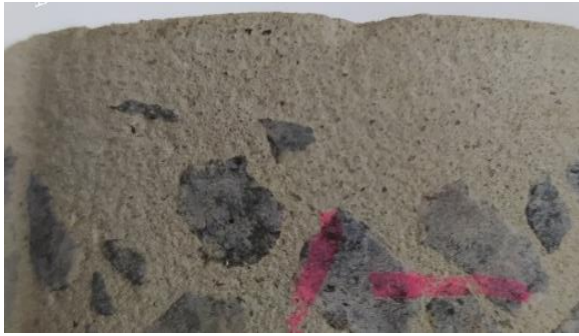
Рис. 5. Верхня зона керна

Для всіх зразків під час візуального огляду виявлено такі особливості будови: верхній шар (близько 1,5...2 см) представлений лише цементно-піщаним розчином (рис. 5), усередині зразків велика кількість цементно-піщаного розчину

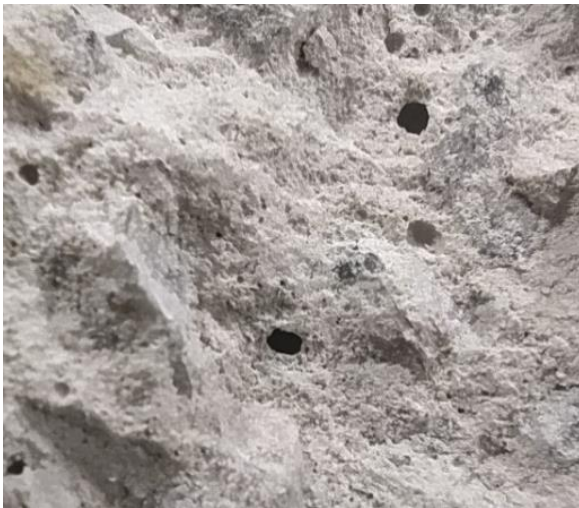
Рис. 7. Порова структура бетону зразка

(рис. 6), наявність великої кількості пор в окремих зразках (рис. 7).

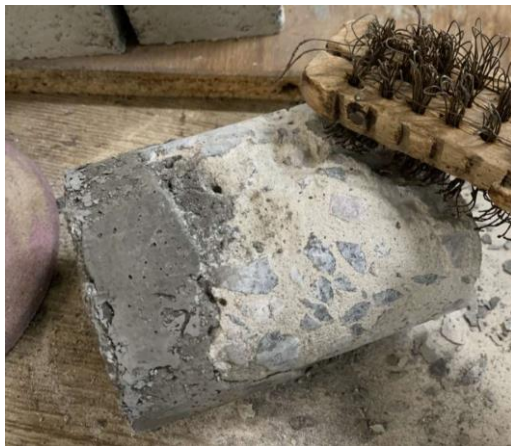
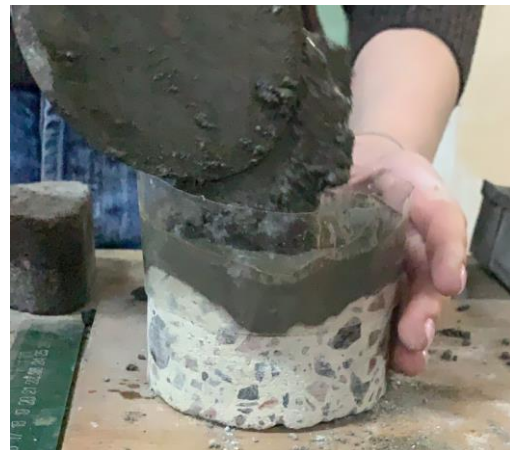
Рис. 8. Підготовка кернів до випробувань: а – очищення поверхні, б – нанесення ремонтної суміші Mapegrout Thixotropic

Щоб підготувати поверхню зразків кернів очищували вручну їх щіткою – поверхня має бути чистою та шорсткою. Поверхню зразку змочували водою. Ремонтна суміш перебувала в сухому стані, отож приготували розчин шляхом покрокового додавання сухої суміші в рекомендовану згідно з технічним

паспортом виробника кількість води. Консистенція розчинової суміші має бути такою, щоб вона трималась на шпателі, якщо його перевернути. Після чого суміш залишали у стані спокою на 2...3 хвилини. Перед нанесенням розчин повторно перемішували. Готовий до використання розчин наносили на вологу поверхню зразків (рис. 8). Зовнішній вигляд відровлених бетонних кернів показано на рисунку 9.

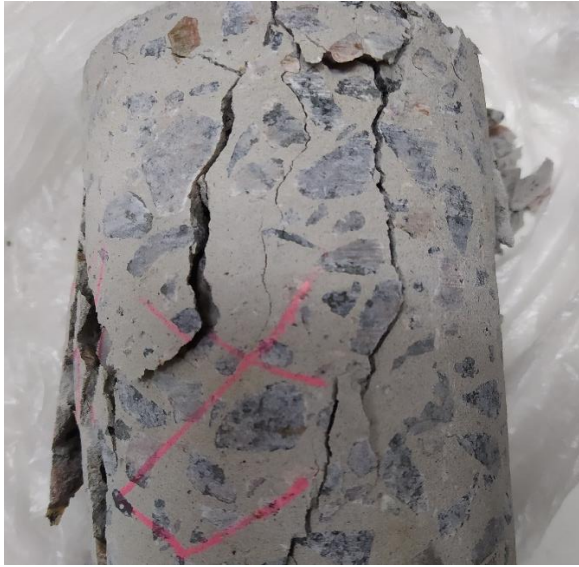
Рис. 10. Характер руйнування зразка підготовленого до випробувань за стандартною методикою

Випробування зразків кернів показали, що ремонтна суміш добре зчепилася з поверхнею бетону, що дозволило відновити суцільність зруйнованого під час відбору зразка. На рисунку 10 показано характер

руйнування зразків, які готувалися до випробувань за стандартною методикою.

Порівняльний аналіз показує, що характер руйнування зразків в обох випадках однаковий.

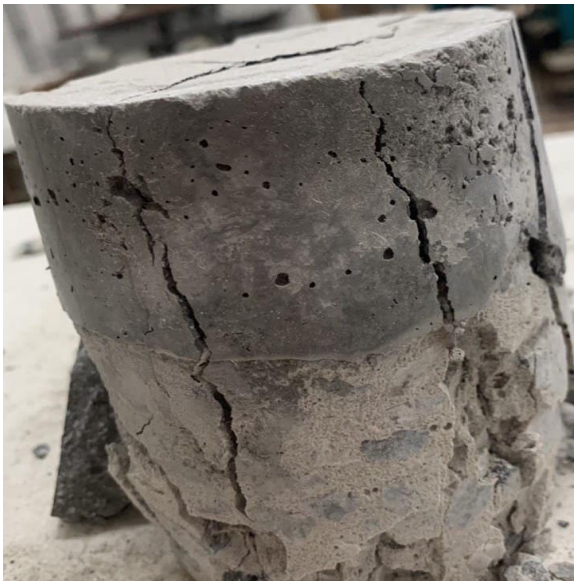
Рис. 11. Характер руйнування зразка підготовленого до випробувань за допомогою ремонтної суміші Maregrout Thixotropic

Рисунок 11 демонструє характер руйнування зразків підготовлених до випробувань за допомогою ремонтної суміші Maregrout Thixotropic.
