ЕКСПЕРИМЕНТАЛЬНЕ ДОСЛІДЖЕННЯ ОПОРУ КОЧЕННЯ КОЛЕСА, ВСТАНОВЛЕНого ПІД КУТОМ ДО НАПРЯМКУ РУХУ

¹Національний транспортний університет

Наведено результати щодо експериментального дослідження опору кочення колеса, встановленого під кутом до поздовжньої вертикальної площини, що імітує перекіс осі автомобіля (причепа).

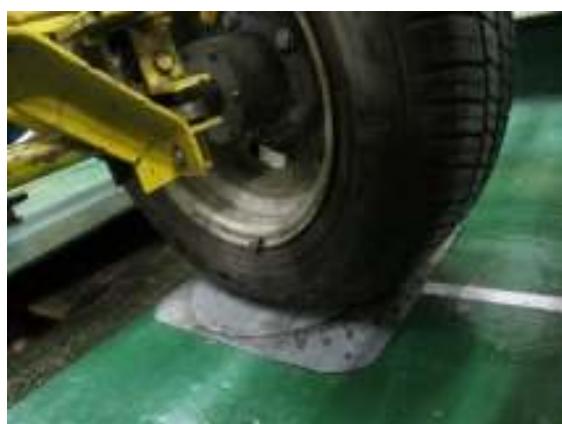
Рисунок 5 – Контактні пластиини для зняття напружень в еластичній шині, що виникають при зміні кута перекосу

Для зменшення навантаження в механізмі повороту підрамника під час встановлення кута перекосу осі та зняття напружень в еластичній шині перед черговим дослідом, що виникли внаслідок руху з перекосом осі, методикою проведення експериментальних досліджень передбачено використання пристроя «Контактні пластиини». Зазначений пристрій складається з двох тонких металевих пластин, простір між якими заповнено графітним мастилом. Його розташовують на опорній поверхні під шиною (рис. 5).

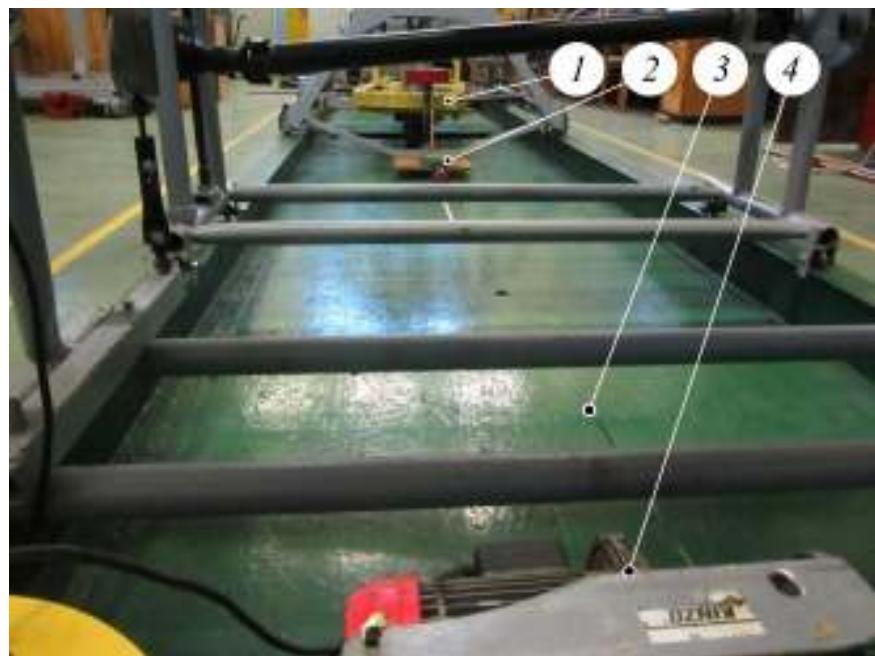
Рисунок 7 – Обладнання для визначення сил опору руху стенда:
1 – стенд; 2 – динамометр; 3 – трос металевий; 4 – електропривід руху стенда

Силу опору коченню стенда та силу опору коченню рами стенда вимірювали за допомогою динамометра відповідно при різних кутах повороту колеса та при вивішеному автомобільному колесі (рис. 7).
