Олександр ТРИГУБ  
(Чернігів)

## **З історії ремонтів будинку Колегіуму в Чернігові у ХІХ ст.**

У статті висвітлено невідомі епізоди з історії пам'ятки архітектури національного значення – будинку Колегіуму в Чернігові (в XVIII–XIX ст. – соборна дзвіниця). Наведено документи, що описують стан споруди та хід ремонтно-будівельних робіт у XIX ст.

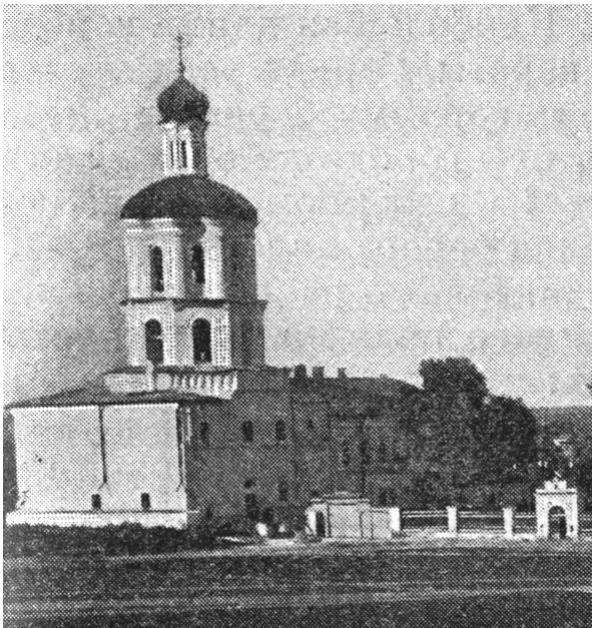
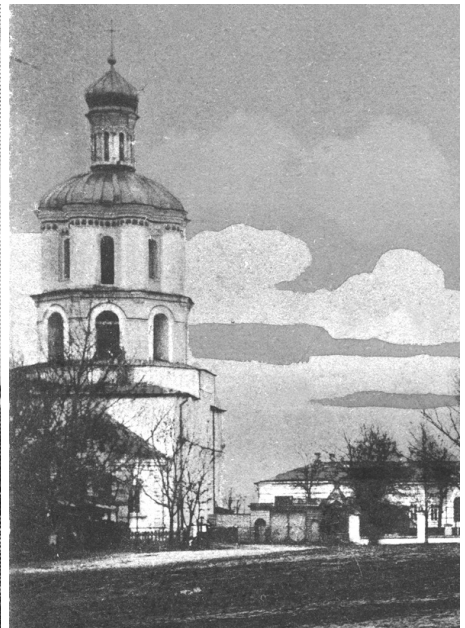
Будинок Колегіуму в Чернігові. Фото кінця XIX ст. (ліворуч) та початку XX ст. (праворуч)

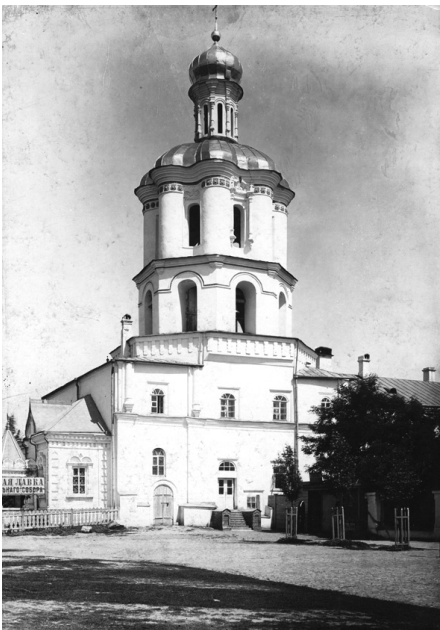
Будинок Колегіуму в Чернігові.  
Південно-західний фасад.  
Фото початку ХХ ст.

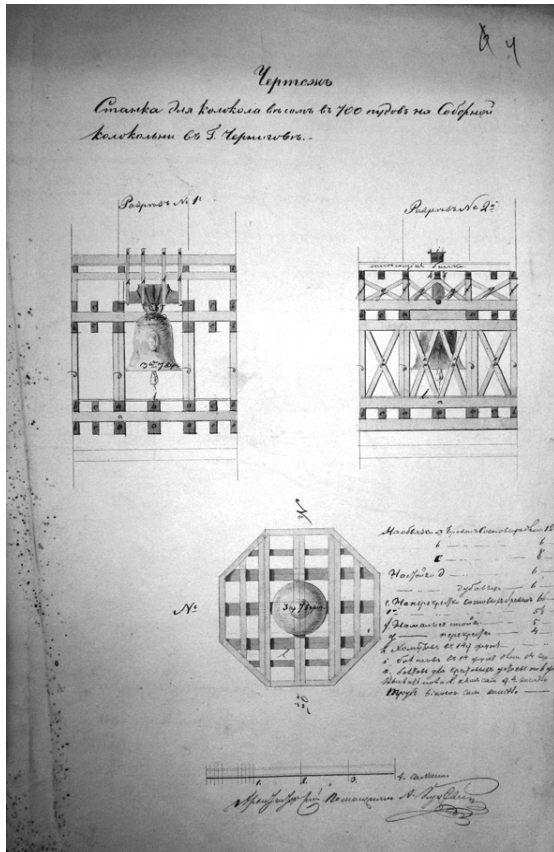
Рис. 1. Кресленник нового станка для дзвону «Борис» (Державний архів Чернігівської області, ф. 179, оп. 30, спр. 140, арк. 4. Оригінал)

Після завершення зовнішніх ремонтних робіт, виникла необхідність поновити «дубовые перекладыны на которых висит большой колокол весом в 700 пудов и также и столбы поддерживающие оные перекладыны», адже кріплення дзвону «от давности и сырости во многих местах погнили, угрожают падением и требуют замены новыми в непродолжительном времени, для избежание опасности» [9, арк. 2–2 зв.]. З цією метою представниками соборного духовенства був створений Тимчасовий будівельний комітет із облаштування в м. Чернігові станка на соборній дзвіниці. Його представники 16 травня 1858 р. звернулися в місцеву губернську будівельну і дорожню комісію з проханням перевірити підготовлений ними відповідний кошторис і кресленник, «прилагаю при сем о повреждениях в станке на котором висит большой колокол весом 700 пудов на соборной колокольни акт освидетельствования от 23 прошлого апреля» [9, арк. 1]. Для проведення необхідних робіт необхідно було: «на материалы 679 руб. 8 коп., работы 230 руб. 65 коп. за подъём колокола весом 700 пуд 20 руб. и производство работ за 45 дней 20 руб. 25 коп. А всего 949 руб. 98 коп.» [9, арк. 2–2 зв.]. Здійснювати нагляд за ходом робіт 5 вересня 1860 р. було доручено помічнику губернського архітектора О.Є. Куцевичу.

Однак, церковний староста О. Сорокін, котрий керував роботами, 2 грудня 1860 р. «встретив затруднения в устройстве станка по тому чертежу в том, что устроивши его таким образом, как назначено по сему чертежу, не будет достаточного пространства внутри колокольни по величине колокола, где устроена лестница для хода на второй этаж к меньшим колоколам, почему для большего удобства тот станок признано устроить в виду, изображенном на прилагаемом при сем чертеже» [10, арк. 3–3 зв.] (рис. 1). 8 грудня того ж року підготовлений О. Сорокіним новий кресленник було затверджено Будівельною і дорожньою комісією з наступною резолюцією: «с устройством по этому чертежу станка для колокола на колокольне Черниговского кафедрального собора представится более свободы к сходу на второй этаж колокольни и, основываясь на

удостоверенни губернського архітектора, що такий станок выдерживая тяжести колокола будет иметь равную устойчивость, как и предполагавшийся станок, по утвержденному Комиссиею в 1858 году чертежу» [10, арк. 5–6 зв.]. Для перевірки виконаних робіт 16 січня 1861 р. була створена відповідна комісія у складі протоієрея А. Страдомського, соборного священника С. Шугаєвського, економа духовної семінарії Г. Дорошевського, до яких 26 січня доєднався М.С. Щитинський. Останній 15 лютого 1861 р. і представив рапорт, що станок «устроенный прочно и согласно чертеж» [11, арк. 4]. Того ж року дзвіниця була потинькована, її покрівля пофарбована блакитною фарбою, а купол і хрест позолочені [20, с. 216].
